RECONSTRUÇÃO DE TRECHO DE PAVIMENTO SOBRE RODOVIA  
FEDERAL – BR-381 – RODOVIA FERNÃO DIAS

Trabalho de Conclusão de Curso de Graduação apresentado à Coordenação de Engenharia Civil da Faculdade de Ciências Sociais Aplicadas de Extrema como requisito parcial para obtenção do título de Bacharel em Engenharia Civil.

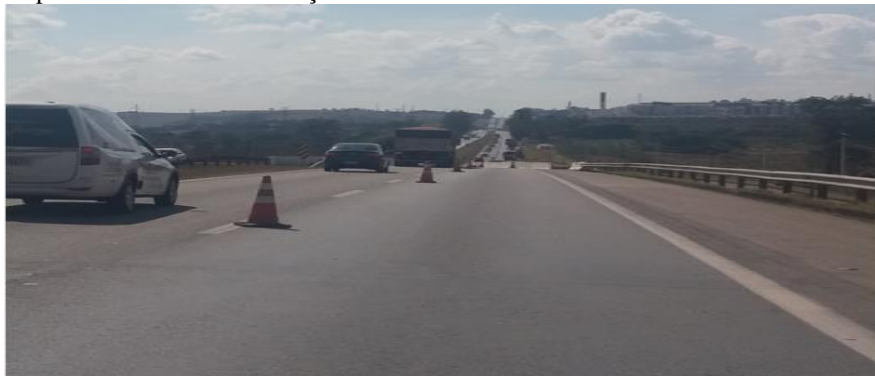
Figura 21– Vista panorâmica da Reconstrução – km 857+600

Após visita ao local analisando junto à equipe técnica, constatou-se que no local onde o solo se encontrava mais deteriorado, foram encontradas rachaduras, trincas interligadas e trilhas de rodas na pista sob com ação do tempo por trafegabilidade dos veículos de passeios e comerciais e infiltração de água no subleito, provocando bombeamento na superfície.

A equipe técnica através de relatórios emitiu a seguinte nota: foram identificados os seguintes problemas geradores da patologia: “apresentava rachaduras, trincas interligadas e trilhas de rodas na pista sob com ação do tempo, trafegabilidade dos veículos de passeios e comerciais e infiltração de água no subleito, provocando bombeamento na superfície”. É sabido onde se localiza geograficamente o segmento, quais patologias apresenta e o motivo causador das mesmas. É necessário então que seja apresentada uma solução que melhor se enquadre a realidade do local.

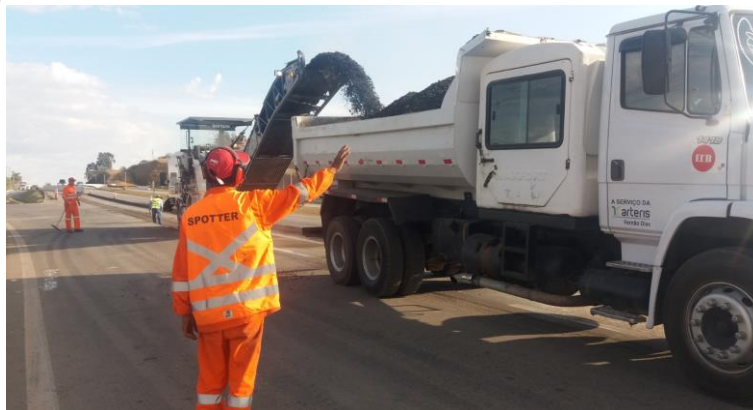
Figura 23 – Fresagem

A finalidade da fresagem é a remoção de pavimentos que estão em estados precários, com trincas, deformações e trilhos de rodas, ocasionados por vários motivos, associados, a: infiltração de água no subleito, veículos com excesso de pesos etc, estas áreas afetam o conforto do usuário na rodovia. Também se utiliza a fresagem para a remoção de pavimentos betuminosos em pontes e outras obras de arte, assim como para melhorar o coeficiente de atrito em zonas de pistas onde ocorram muitas derrapagens. A fresa de esteira do tipo WR-2000, tem um tambor rotativo para moagem, permitindo remover uma ampla faixa de pavimento a uma profundidade pré-determinada. Durante a fresagem deve-se manter a rega com água do pavimento de modo a permitir o resfriar dos dentes da fresa, e também para controle da poeira. A medição do serviço de fresagem de um pavimento deve ser efetuada ao metro cúbico. A alternativa a essa unidade é o metro quadrado, desde que esteja perfeitamente definido em projeto o trabalho a realizar.

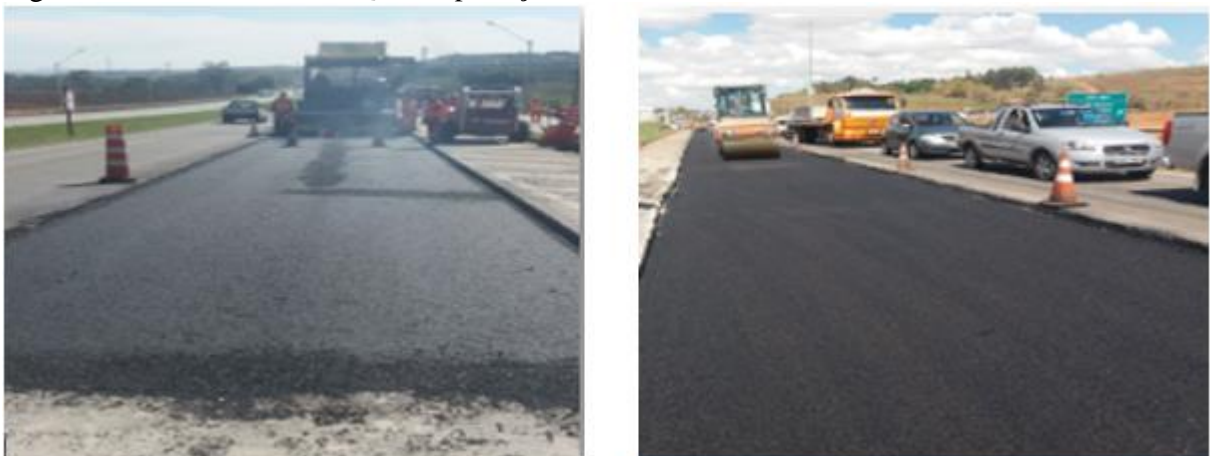
Figura 31 - 1ª Camada CBUQ / Compactação

Foram necessárias correções em um trecho da obra, pois não fora aprovado após ensaio realizado e detectados falhas, sendo o trecho em questão executada mediante remoção da parte defeituosa em toda a espessura da camada, em área quadrada ao eixo da pista, abrangendo a totalidade do defeito, e substituição por mistura fresca, à temperatura adequada de aplicação, a qual fora compactada até que adquirisse densidade igual à do material adjacente com o qual deverá ficar intimamente ligada, de forma que o serviço acabado não tenha aspecto de remendo, ilustrado na figura 31.
