FAEX – FACULDADE DE EXTREMA
CURSO DE ENGENHARIA CIVIL

PATOLOGIAS OCASIONADAS POR UMIDADE NAS EDIFICAÇÕES:
Estudo de caso realizado na escola Evandro Brito da Cunha em Extrema M.G.

Extrema
2018

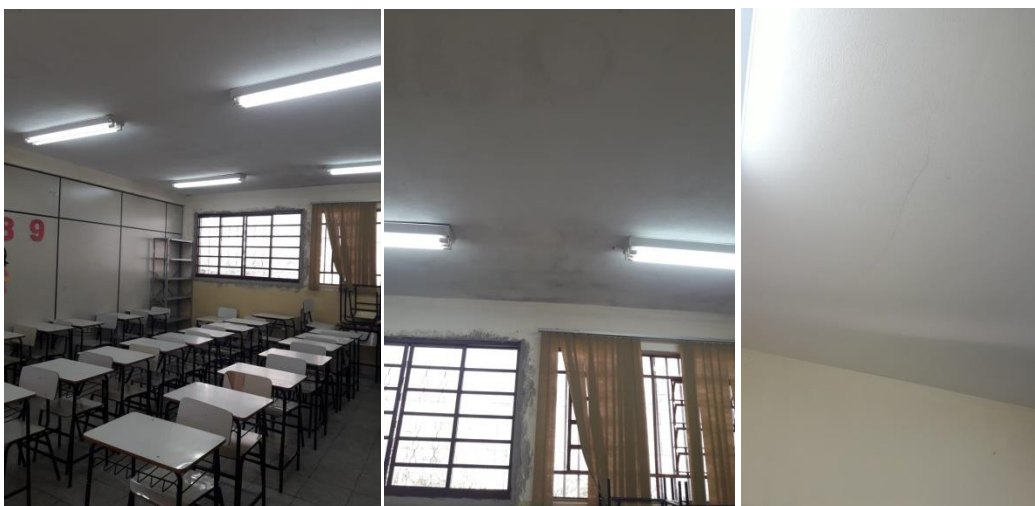
Nas salas de aula foi possível registrar a presença de manchas no teto, estas manchas são causadas pela água da chuva, que por algum meio, se infiltra, na maioria das vezes, por haver alguma falha no telhado. Esta água entra em contato com laje sem impermeabilização e procura um meio para vazão, que por vezes, são as luminárias ou o próprio concreto (através dos poros), como apresentado na figura 6. Foi visto também algumas fissuras no teto.

Figura 6- Fissuras e manchas no teto.

Para evitar este problema deve-se optar por um bom dimensionamento e reparo dos telhados para que não ocorra infiltrações, a laje ao receber a água da chuva não é capaz de barra-la, visto que essa não é a função da laje, o ideal é realizar a impermeabilização, preferencialmente com a aplicação de manta asfáltica.

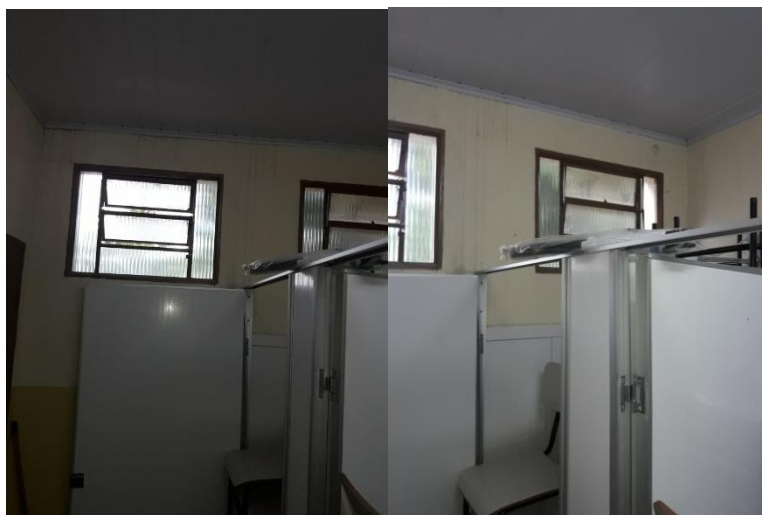
No vestiário constatou-se a presença de manchas na parede causada por infiltrações da água da chuva, um problema ocasionado pela má impermeabilização do forro, demonstrado na figura 7.

Figura 7- Manchas na parede do vestiário

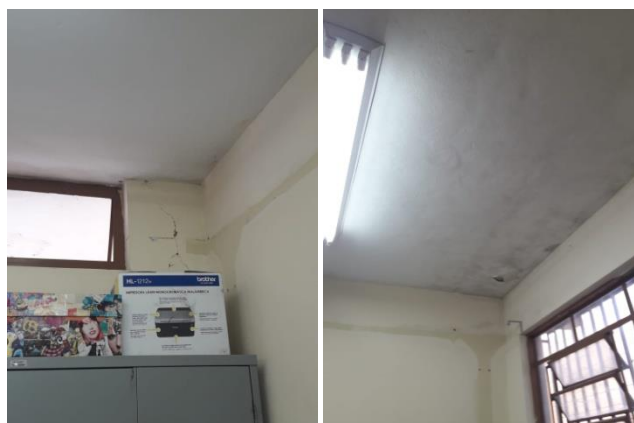
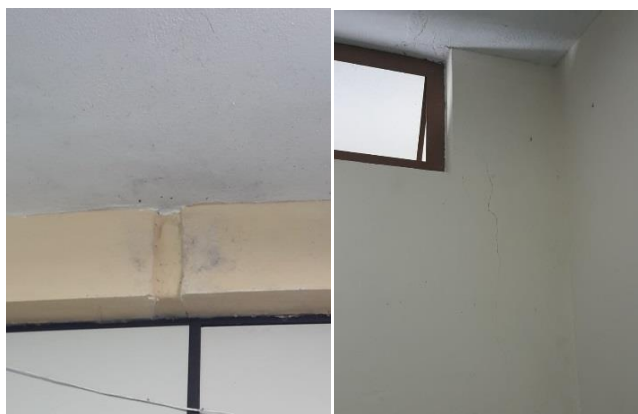
As manchas no teto causadas por infiltração de água da chuva também se encontram presentes na sala de núcleo de educação, o mesmo problema detectado nas salas de aula. Foi encontrado também eflorescências ocasionadas na união da viga, como mostra a figura 8.

Figura 8- Manchas na parede da sala do núcleo de educação

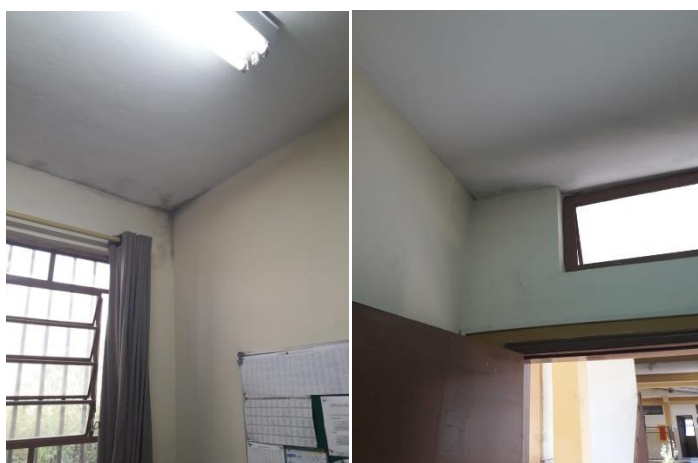
A sala de coordenação também apresenta manchas nas paredes, apresentadas na figura 9, próximo aos cantos e vazamento pelas luminárias, que também tem sua origem como exposto anteriormente.

Figura 9- Manchas na parede da sala de coordenação

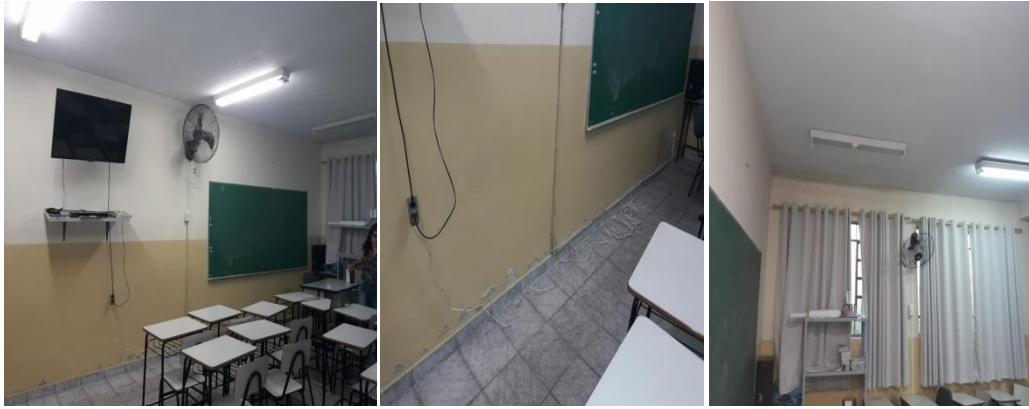
A sala de multimídia possui a pintura descascada, rodapés danificados, devido a umidade ascendente presente na obra, conforme figura 10

Figura 10- Paredes descascadas na sala de multimídia.

Esta umidade acontece quando a água que vem da fundação, sobe por ascensão pelas paredes. A melhor tratativa para este problema é efetuar a impermeabilização das vigas baldrame no ato da construção, com cimento polimérico ou emulsão asfáltica por exemplo, além da impermeabilização da fundação deve-se ainda aplicar aditivos impermeabilizantes até a quarta camada de tijolos para assegurar que a água do subsolo não cause esta patologia.

Esta substância deve ser aplicada em pequenos furos feitos na parede, pelos quais irá se infiltrar e romper os canais de ascensão da água.

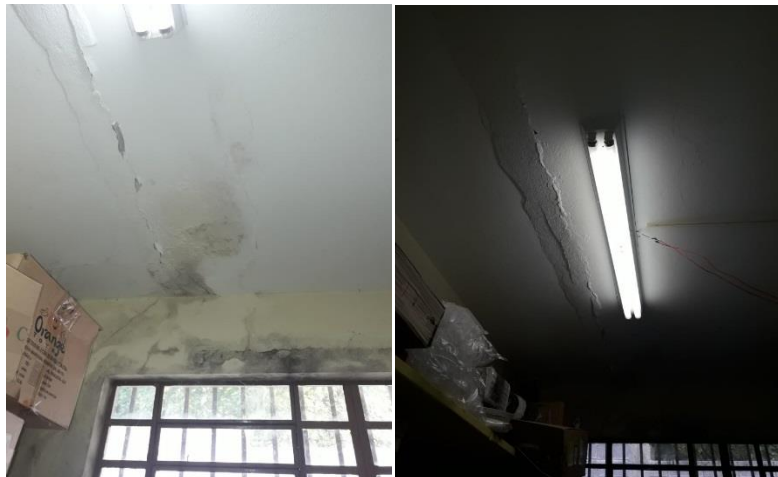
O almoxarifado foi a área que mais sofreu com a umidade, o ambiente possui bolhas na pintura, vazamentos e infiltrações. O diagnóstico foi feito de maneira visual levando em conta que a umidade presente neste local se apresenta na forma de manchas, no interior pode se formar salitre fazendo com que a pintura se desprenda da parede e ainda formar o bolor, exposto nas figuras 11 e 12. Atribui-se a causa das patologias nesta área a falta de ventilação neste local, e ao fato de haver um grande acúmulo de água, por conta da declividade da laje.

Figura 11- Manchas e infiltrações no teto do almoxarifado.

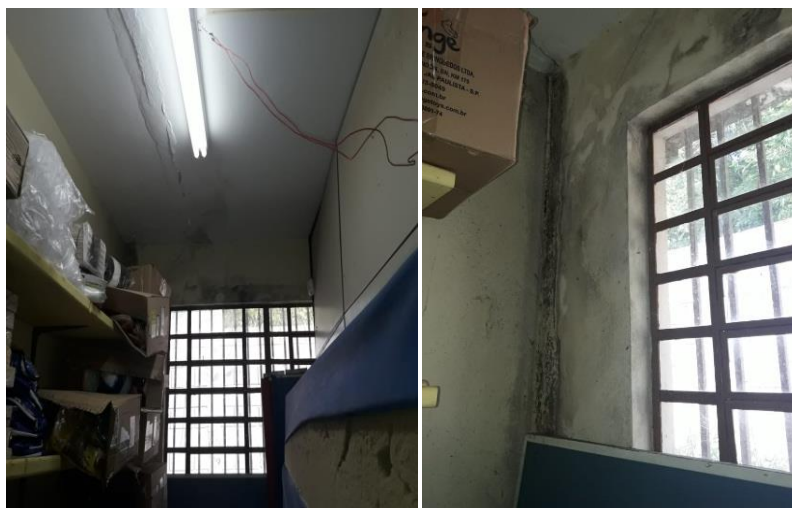
Figura 12- Bolhas na pintura e manchas na parede do almoxarifado.

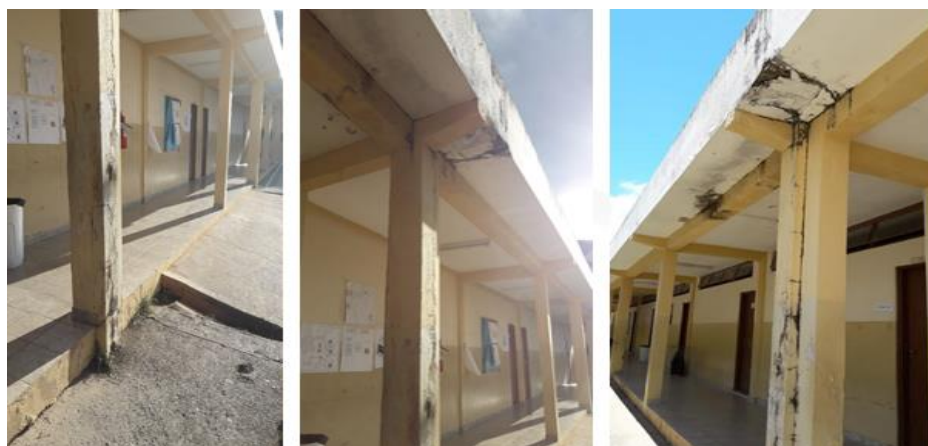
Os pilares da área externa da escola também apresentam infiltrações, devido as calhas serem embutidas nos pilares. As calhas coletoras de água são importantes, pois protegem as paredes da umidade, e quando embutidas nos pilares corre maior risco do aparecimento de patologias, conforme apresentadas na figura 13, por não haver um escoamento adequado.

Figura 13- Pilares da escola Evandro Brito da Cunha
