**FAEX - FACULDADE DE CIÊNCIAS SOCIAIS E APLICADAS DE EXTREMA
CURSO DE BACHARELADO EM ENGENHARIA CIVIL
ALEXSANDRO APARECIDO DA COSTA**

**AVALIAÇÃO SUPERFICIAL DE PAVIMENTO FLEXÍVEL NA REGIÃO CEN-
TRAL DA CIDADE DE EXTREMA/MG**

**EXTREMA
2018**

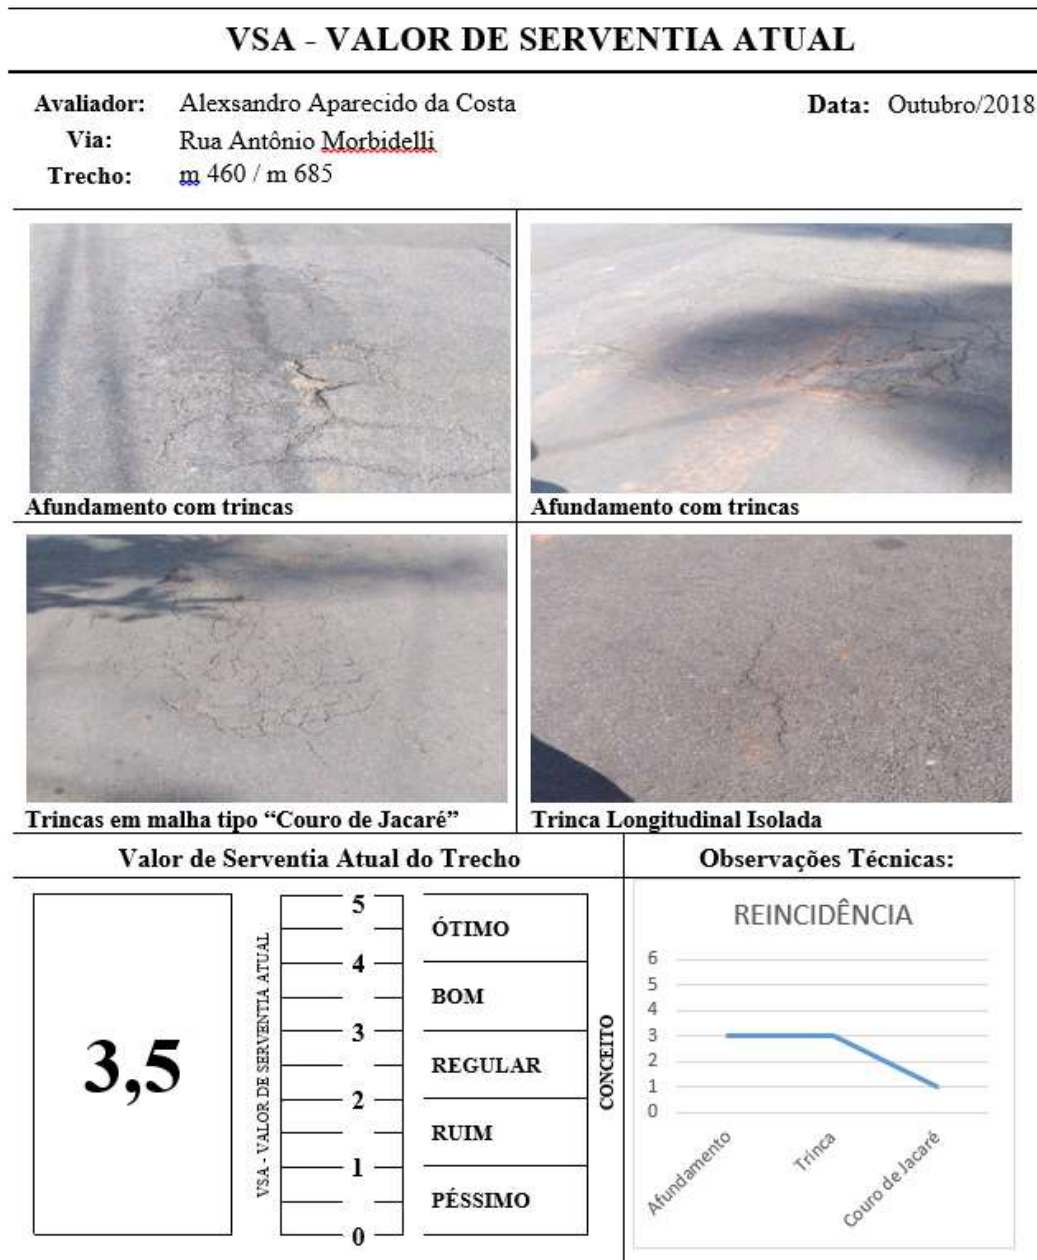
Figura 38 - Folha de Avaliação Trecho - 03

O terceiro e último trecho foi o que apresentou o Valor de Serventia Atual de maior expressão, tendo um valor de 3,5, mantendo o nível de conforto da pista em condição BOA, esta nota foi atribuída pelo trecho ter um número reduzido de patologias encontradas, e todas patologias serem de grau baixo, como pode-se notar na imagem 38. Sendo assim seria o único trecho em que a aplicação de revestimento resolveria.

Outras patologias apresentadas ao longo deste trecho:

- Desgaste
