FAEX – FACULDADE DE EXTREMA
CURSO DE ENGENHARIA CIVIL

PATOLOGIA, REPARO E RECUPERAÇÃO DE
ESTRUTURAS DE CONCRETO ARMADO

Trabalho de Conclusão de Curso
apresentado ao Curso de Engenharia Civil
da Faculdade de Ciências Sociais
Aplicadas de Extrema, como requisito
para obtenção do título de Engenharia
Civil.

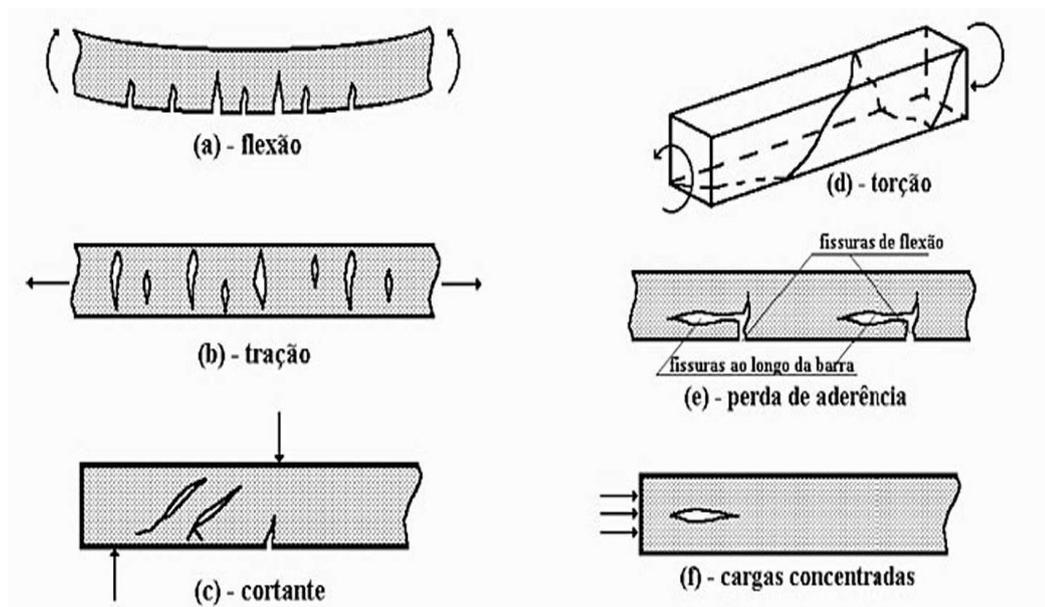
A fissuras ocorridas na estrutura devem ser avaliadas em função do esforço solicitante, conforme figuras a seguir:

Figura 1 - Esforços solicitantes em viga de concreto armado

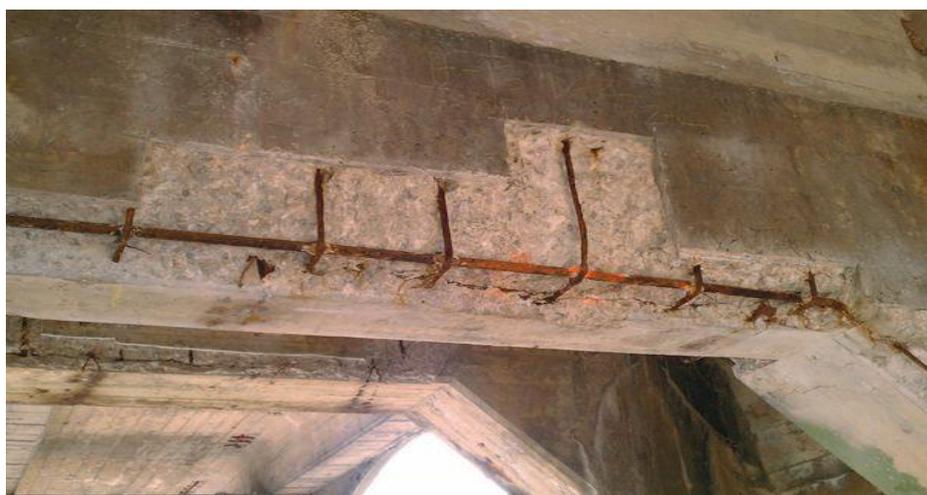
[...] neste caso, como em qualquer caso em que haja fissuração, o processo é agravado, pois o acesso direto dos agentes agressivos existentes na atmosfera multiplicam e aceleram a corrosão, combinando situações de ataque localizado com outras de ataque generalizados. As fissuras formadas acompanham o comprimento das armaduras. SOUZA E RIPPER (1998, p.68)

Figura 2 - Estrutura degradada e armadura parcialmente corroída

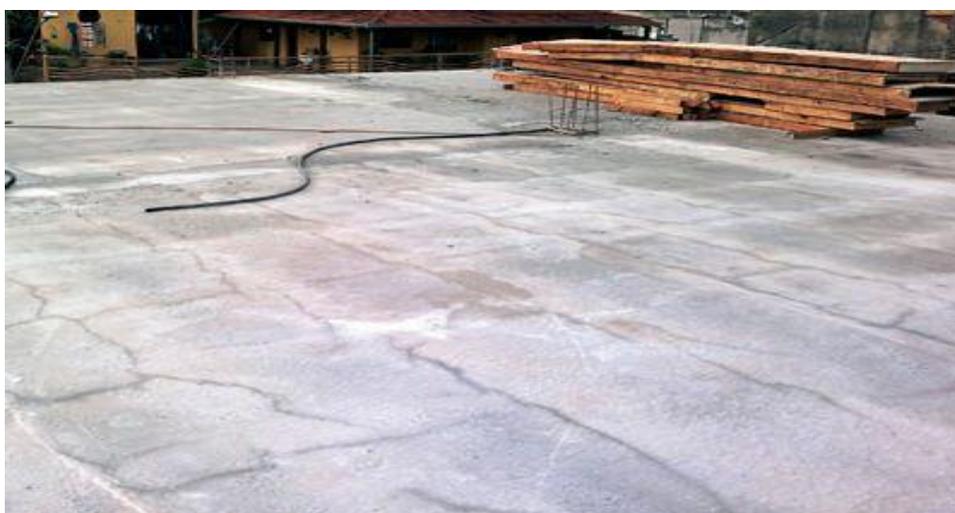
Retração plástica: ocorre ainda no seu estado plástico, gerando fissuras em suas superfícies. Predominantemente em concretagens de grandes dimensões como lajes, quando o concreto está sendo lançado na superfície, temperatura, umidade do ar, velocidade do vento, relação água e cimento são responsáveis pela secagem rápida do concreto e aparecimento de fissuras ao longo da superfície.

Figura 3 - Laje com fissuras causada pela retração do concreto

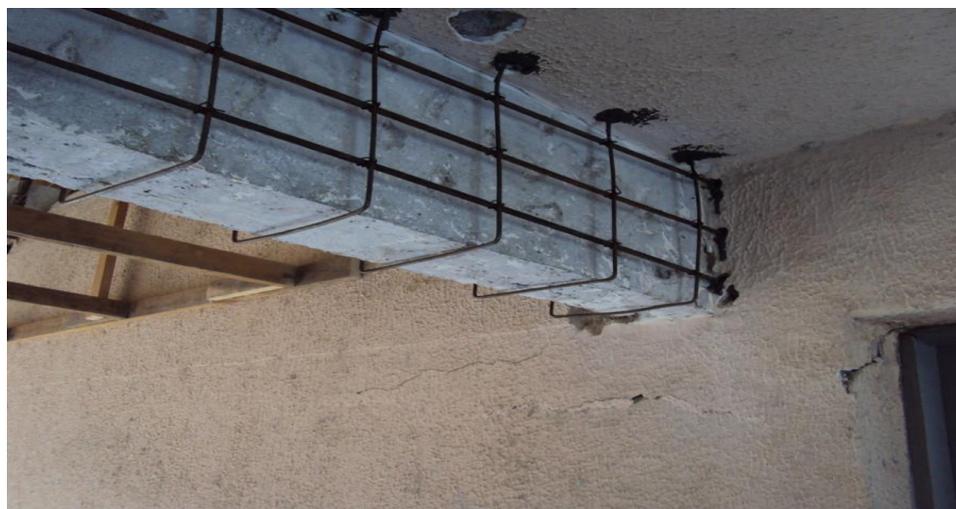
As técnicas a serem iniciadas em vigas, pilares e lajes e entre outros, deve ser previamente estudada a sua necessidade, reforço ou recuperação, se deve ser feito o aumento da área de aço positivo ou negativo, aumento da armadura longitudinal ou transversal e, portanto, a ampliação da área de serviço do concreto.

Figura 4 - Reforço transversal na viga

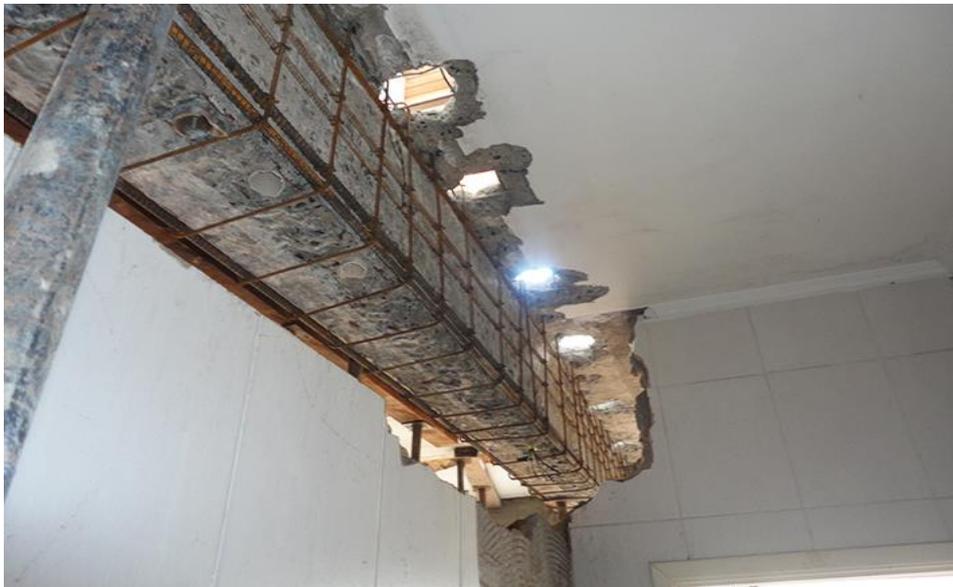
- Cortar a face inferior da viga até que as barras da armadura existente fiquem totalmente expostas. Recomenda-se que seja deixado um espaço de pelo menos 2,5cm entre estas barras e o concreto.
- Fazer sulcos verticais nas faces laterais da viga, as distancias determinadas em projeto, de forma a que os novos estribos fiquem perfeitamente encaixados.
- Apicoar as faces laterais da viga.

Figura 5 - Reforço da armadura positiva e transversal da viga

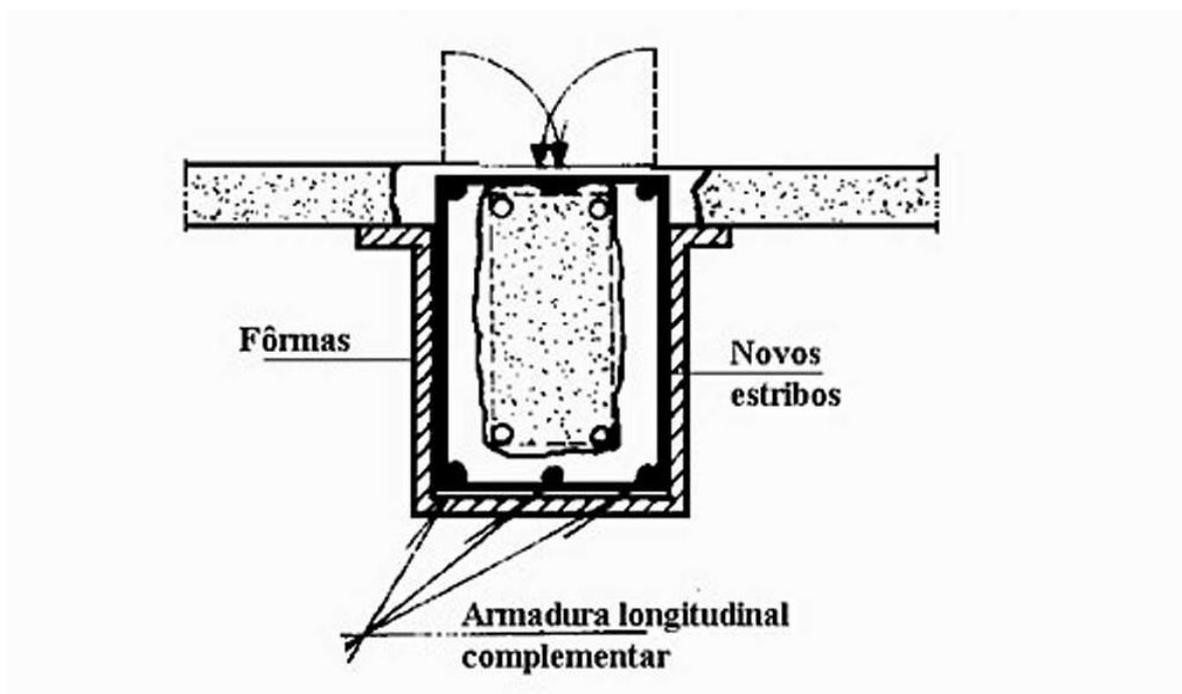
Segundo Souza e Ripper (1998, p.165), “a colocação dos estribos em posição, após uma rigorosa limpeza de toda a viga, os estribos são colocados abertos e fechados apenas após sua amarração à armadura longitudinal”.

Figura 6 - Execução de forma correta para adicionar os novos estribos

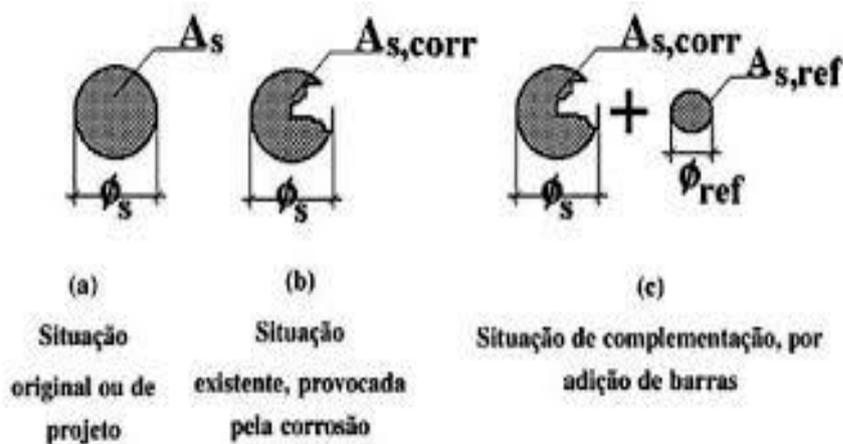
Para que ocorra a complementação deve-se levar em consideração a situação típica representada na figura.

Figura 7 - Complementação das barras corroídas

A avaliação da peça corroída deverá sempre considerar a segurança, e a partir do primeiro a adição de barras sempre que a área reduzida de aço estiver ultrapassado 15% ou seja **$A_{s,corr} < 0,85 A_s$ (área de aço corroído)**, existindo exceções para casos extremamente graves, devendo ser avaliado de forma única, avaliando toda seção transversal.

O que interessa é que o comprimento de emenda seja o necessário para garantir que sejam transferidos para a barra de complementação os esforços que solicitam a barra corroída de forma que o trabalho solidário das duas efetivamente se consolide. (SOUZA E RIPPER 1998, p.145).

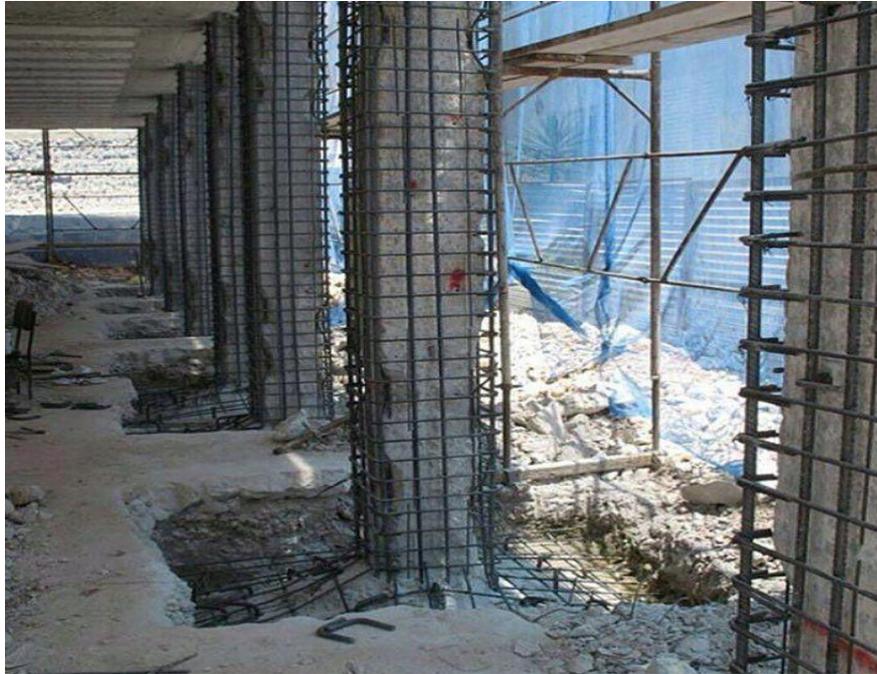
Figura 8 - Reforço transversal em um pilar (encamisamento)

Os pilares que recebem reforço de seção transversal devem ter um aumento mínimo em sua espessura de 10 cm. A execução do reforço deve ser feita inicialmente retirando trechos com profundidade de 4 cm da estrutura que será reforçada, para que exista uma boa adesão entre o concreto antigo e a nova concretagem.

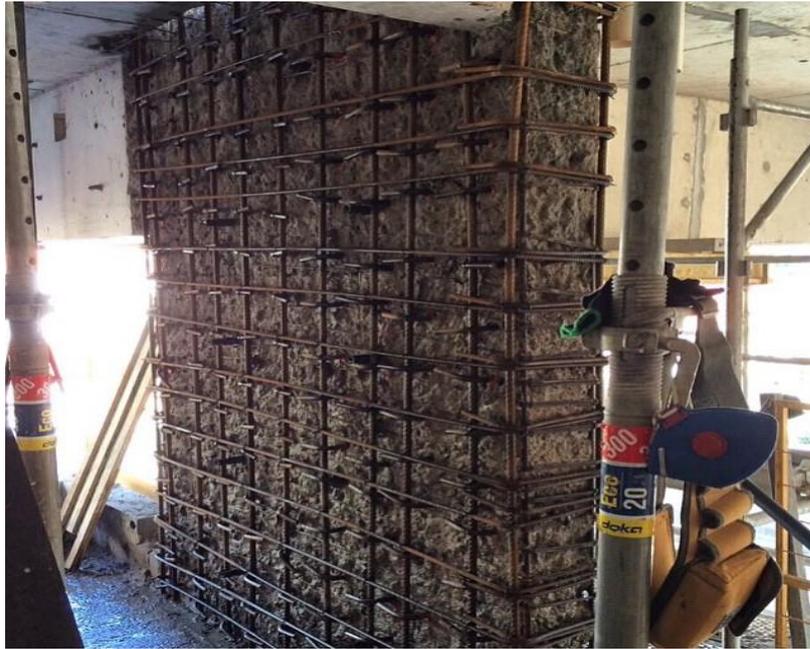
Na maioria dos casos os pilares que receberam o reforço já estão em grau de deterioração, a retirada da camada superficial para que ligação entre os concretos pode comprometer ainda mais a sua estrutura. Para que isso não ocorra é importante que a estrutura suportada pelo pilar seja apoiada de modo que haja um alívio da carga aplicada no pilar.

Figura 9 - Escoramento da estrutura

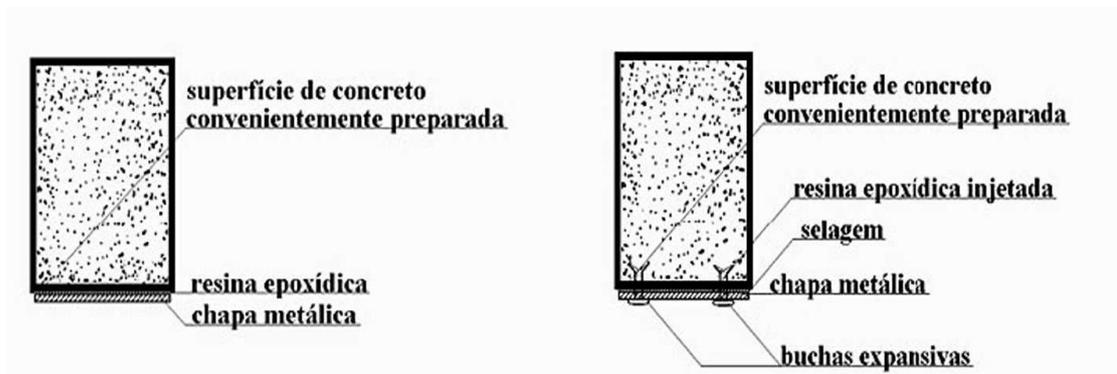
A técnica com reforço com chapa e perfis metálicos são opções de bons resultados finais, tratando de capacidade de carga, com resultados muito eficientes e rapidez na execução, é uma opção a se considerar quando é necessário resultados rápidos, quando se há situações de emergência, podendo ser feitas por colagem ou chumbamento das chapas metálicas ou perfis ou com auxílio de camadas de resina a base de epóxi injetada, conforme figura:

Figura 10 - Adição de chapas metálicas

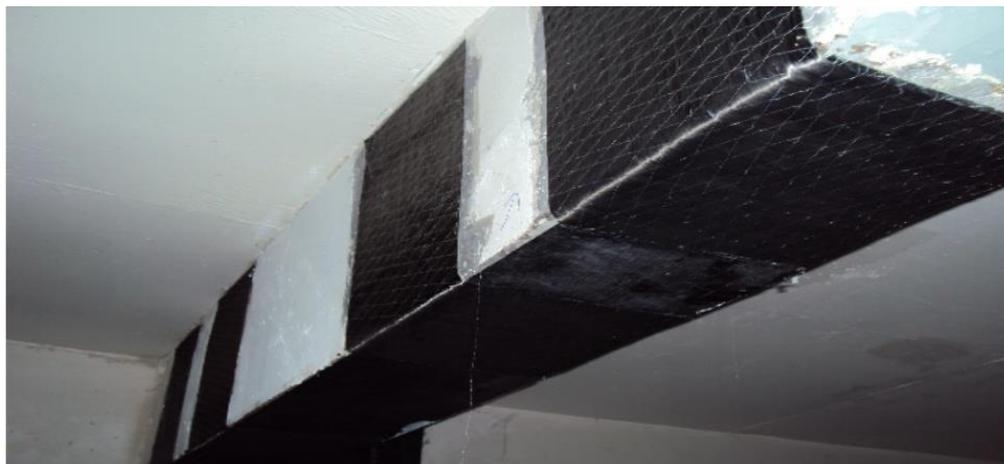
As Fibras de Carbono tem seu modulo de elasticidade variando entre 230 e 64 Gps e com resistência entre 1500 e 5000 Mpa (BEBER p.29, 2003). Por isso elas são as maiores indicadas na maioria dos casos de reforços das estruturas, pois apresentam excelentes resistências, pequeno peso e alto teor de rigidez e principalmente grande eficácia em compressão e tração, o que exige em uma estrutura formada por concreto armado.

Figura 11 - Viga utilizando a fibra de carbono como reforço

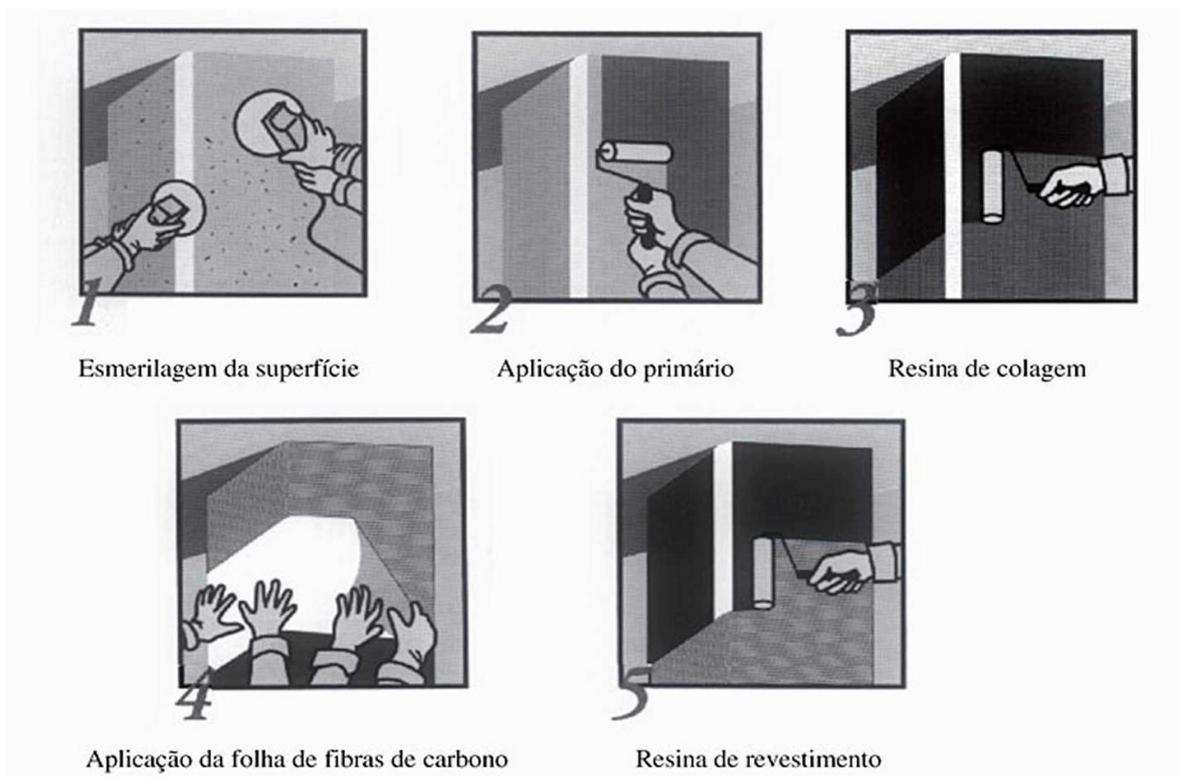
Essa técnica é feita com um tipo de resina a base de epóxi que prepara a superfície degradada para receber a camada de adesivo, devendo também utilizar produtos para extinguir imperfeições construtivas, irregularidades para evitar que o produto fique entre a camada da manta e a superfície.

Figura 12 - Etapas da aplicação da folha de fibra de carbono

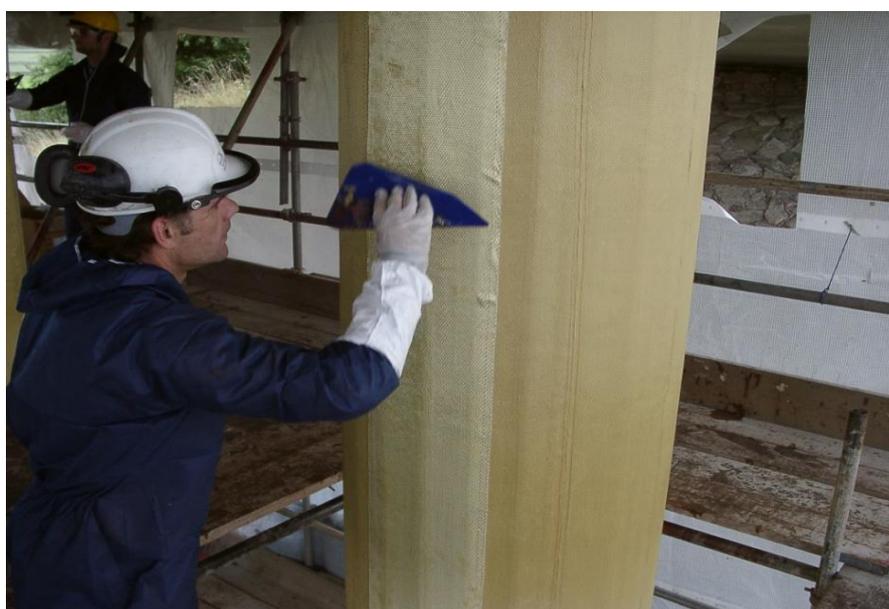
A sua aplicação é feita com tecidos ou mantas e conjunto com um adesivo epóxi já apoiada ao concreto com sua superfície preparada, sua maior complicação é quando existe lugar úmido, a prazos longos isso pode acarretar problemas de dificuldade de aderência e sua durabilidade por causa que podem absorver água, inchando a fibra ela pode perder sua funcionalidade.

Figura 13 - Aplicação do tecido de aramida

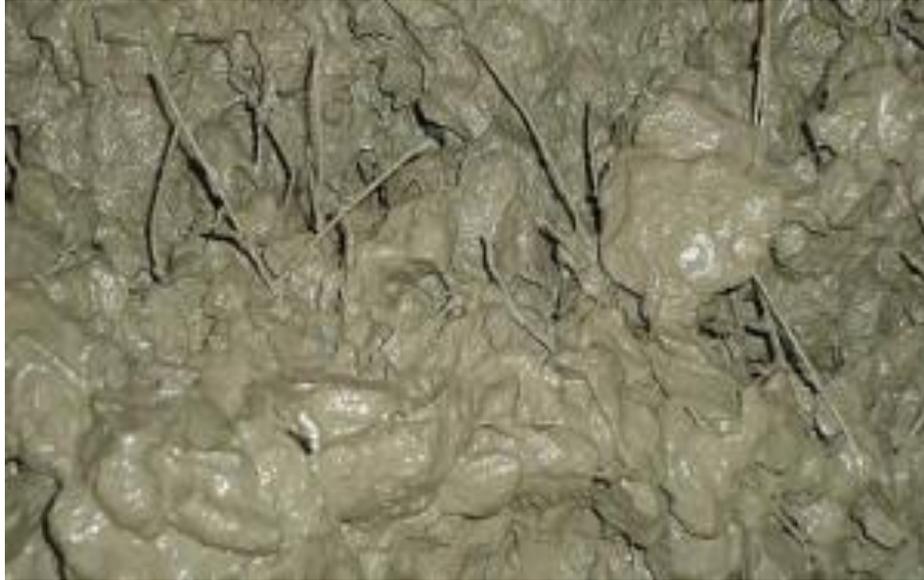
O alto desempenho a tração e resistência a impactos, existe concretos especiais obtidos pela junção de concreto e fibra de aramida segundo Bernardi (2003, p. 51) explica sua produção de concretos especiais com incorporação de fibra de aramida tipo Kevlar a uma matriz de cimentos. Com objetivo de aumentar a potencialidade de utilizar um concreto com peso específico menor e aprimorar seu comportamento mecânico.

Figura 14 - Adição de fibra de aramida ao concreto para potencializar seu comportamento

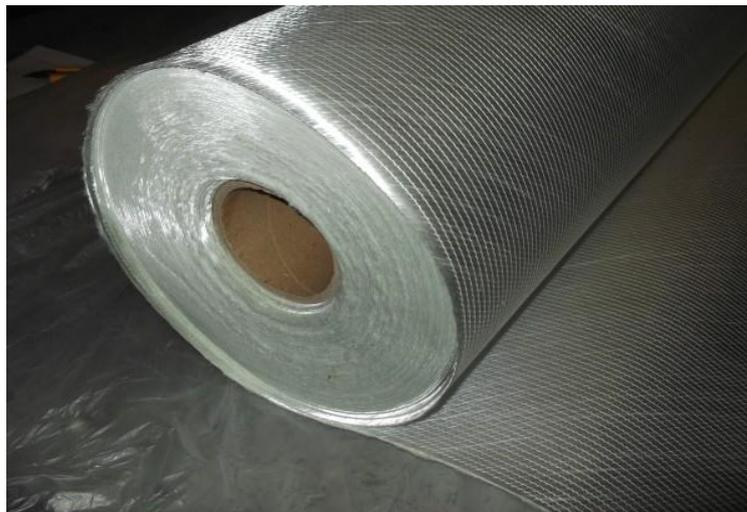
O seu processo de produção é feita pela fusão direta, uma produção simples, que ocorre o aquecimento da areia de quartzo, seu material base.

Figura 15 - Tecidos de fibra de vidro
