CURSO DE ENGENHARIA CIVIL

FISSURAS E TRINCAS EM VIGAS DE CONCRETO ARMADO

Trabalho de Conclusão de Curso, apresentado a Faculdade de Ciências Sociais e Aplicadas de Extrema-FAEX, como parte dos requisitos necessários para obtenção do título de Bacharel em Engenharia Civil.

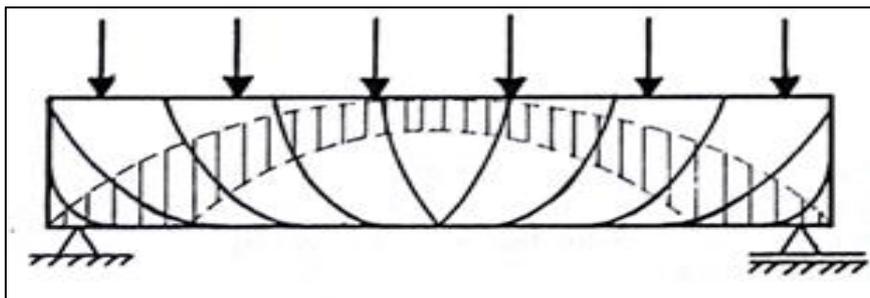
Sobre a pesquisa de Thomaz (1989), os esforços em uma viga isostática submetida à flexão desenvolvem-se segundo esquema seguinte.

Figura 1- Viga isostática submetida à flexão.

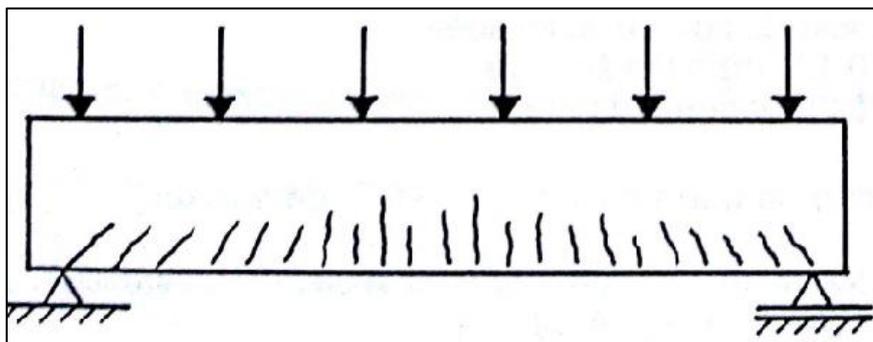
As fissuras normalmente acontecem no decorrer dos esforços centrais de tração aproximadamente na posição vertical, no terço médio do vão apontam aberturas maiores em direção a face inferior da viga localizada na fibra mais tracionadas. Nos apoios as fissuras indicam uma inclinação de 45° na horizontal, sendo necessário a influência de esforços cortantes. (Veja na figura 2). Para vigas altas essa inclinação tende a ser da ordem de 60° .

Figura 2- Fissuração típica em viga subarmada solicitada à flexão.

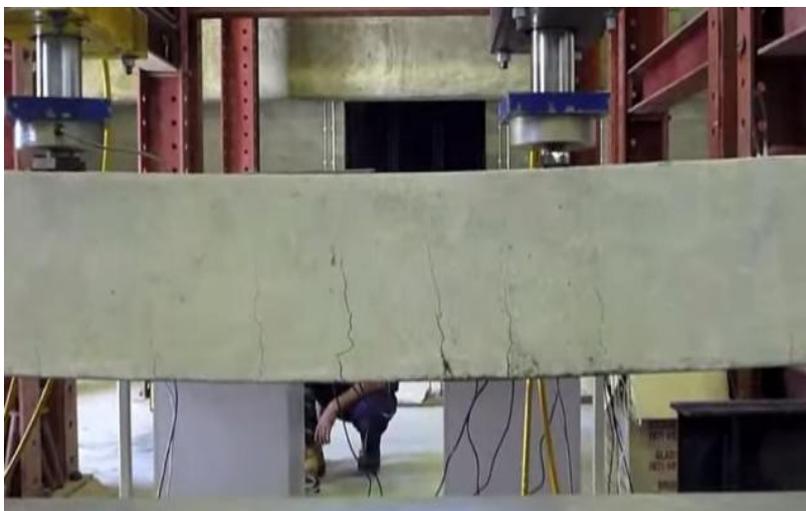
Nas estruturas de concreto armado, as fissuras existentes nas margens tracionadas de vigas fletidas, tem como dificuldade de percepção a olho nu. Mas em alguns casos incomuns podem ser percebidas ou até fotografadas, isso ocorre quando à falha na construção da viga (erro na bitola, na quantidade de barras de aço), mau uso da construção (erro de projeto com o aumento de sobrecarga não prevista) e carregamento antecipado da estrutura.

Figura 3- Esforço de tração causados pela flexão.

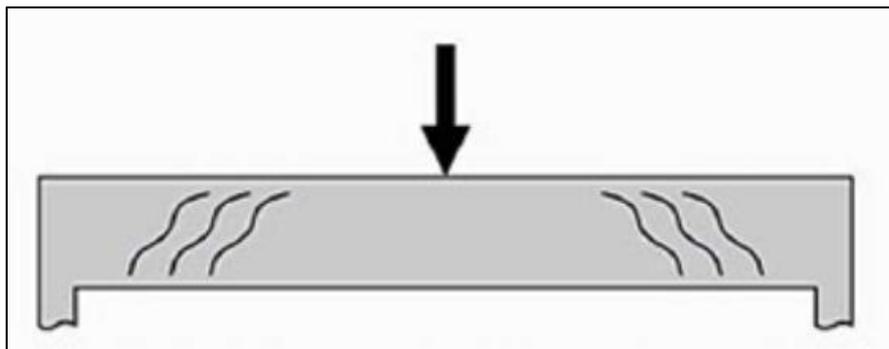
Fissuras devido ao cisalhamento ocorre quando o ponto de cortante máximo é característico nas vigas insatisfatoriamente armadas, excesso de carga ou até mesmo na ancoragem das armaduras pode-se aparecer fissuras com inclinação próximo aos apoios. A posição, número, dilatação e magnitude das fissuras depende da descrição geométrica da peça, dos traços físicos e mecânicos dos materiais que a constituem e do estágio de solicitação da carga. (Figura 4).

Figura 4- Fissuras de cisalhamento em vigas solicitadas à flexão.

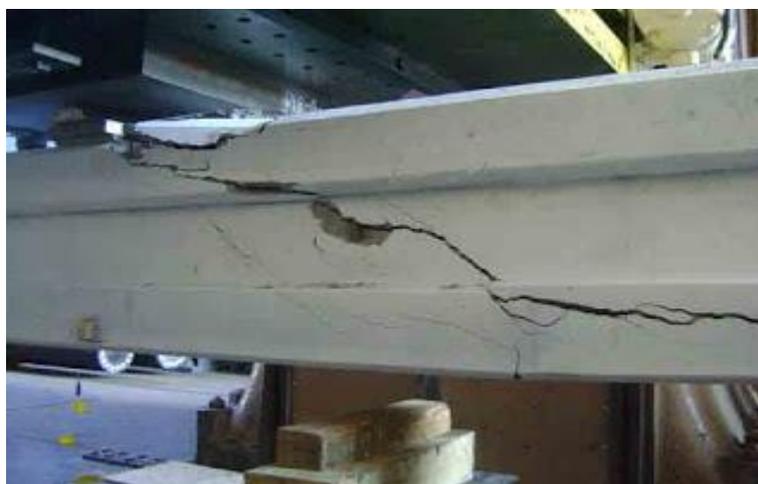
Figura 5- Trincas causadas pela tensão de cisalhamento.

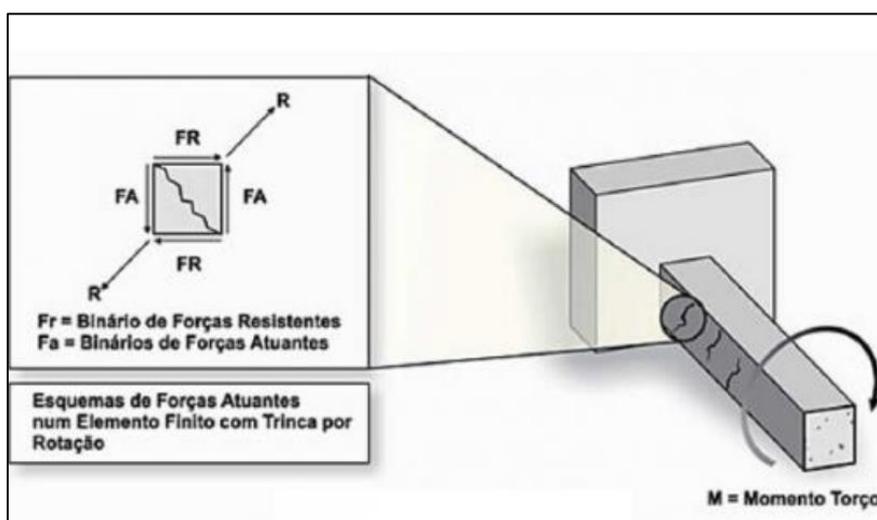
As trincas provocadas devido à torção geralmente aparecem nas bordas, por vigas que são submetidos a esforços de rotação na seção transversal, motivo pelo qual a uma carga excêntrica ou recalques irregulares das fundações. Em alguns casos ocorre quando as vigas nas quais engastam marquises ou que não estejam armadas de forma correta à torção.

Esse tipo de trinca raramente ocorre em peças de concreto armado, é identificada pela sua inclinação aproximadamente a 45° aparecem nas duas superfícies laterais na forma de seguimento de retas reversas.

Figura 6- Fissura devido à torção.

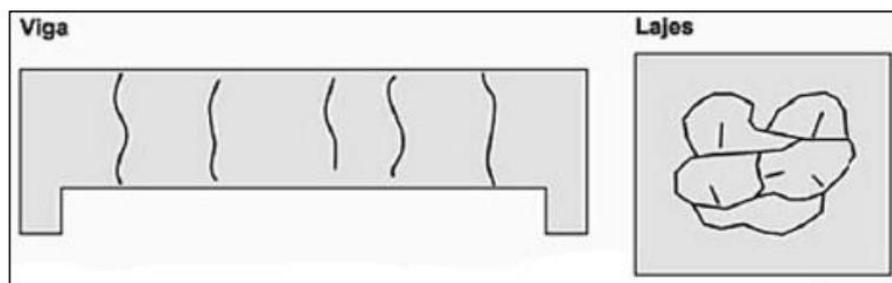
As fissuras e trincas causadas por retração hidráulica são provenientes a uma cura malfeita do concreto, isso acontece quando há perda de água na peça,

temperatura elevada na hidratação do mesmo ou uma falta de proteção térmica no elemento estrutural, e conseqüentemente reproduz-se uma tensão interna, ocasionando retração tendo como resultado esforços de tração. O concreto não suporta esses tipos de esforços, com isso apresenta fissuras sem direção ao longo do tempo, como mostra a figura a seguir:

Figura 7- Fissura do concreto por retração hidráulica.

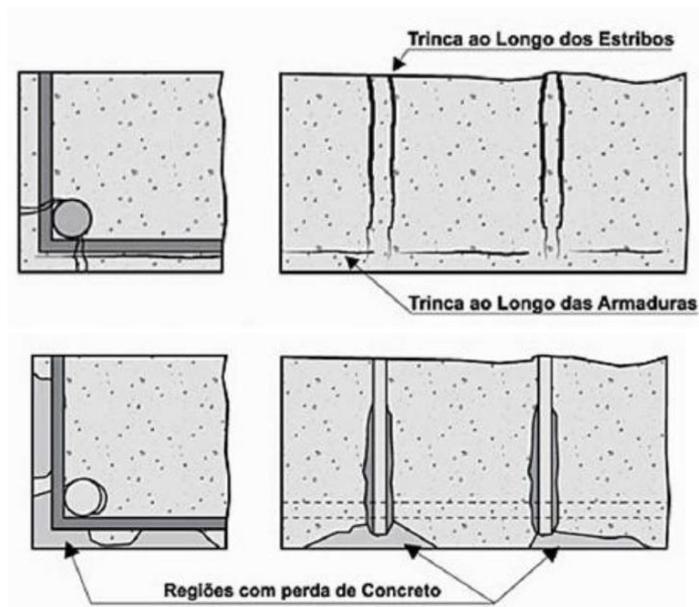
Nas peças em que o aço está em um processo de corrosão, acontece um aumento do volume na parte afetada da armadura, gerando tensões de tração e como consequência o concreto não resiste provocando fissuras localizadas perto da superfície. Quando isso ocorre os agentes agressivos penetram com mais facilidade na armadura acelerando o processo de corrosão e com o passar do tempo resulta em deslaqueamento do concreto.

As fissuras e trincas causadas pela corrosão de armaduras são as mais comuns em edificações e precisa ter uma atenção especial para tomar as medidas necessárias de identificar, diagnosticar e recuperar. Isso ocorre quando há uma execução de má qualidade, concreto com baixa resistência, ambientes agressivos, proteção inadequada, ausência de manutenção e inexistência de cloreto.

Figura 8- Fissura devido à corrosão das armaduras.

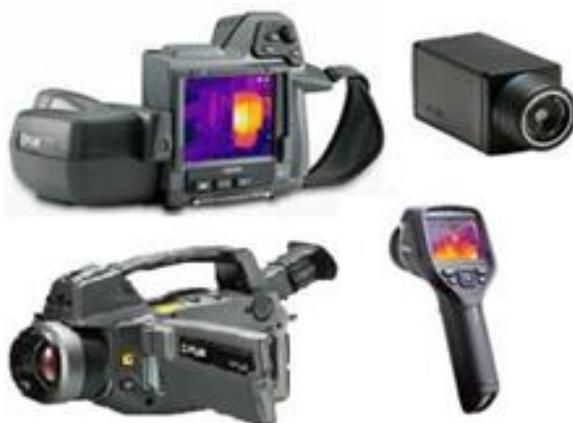
Nascimento (2014), a termografia é um ensaio não destrutivo que capta através de uma câmera termográfica (Figura 9) a radiação infravermelha emitida pelo objeto analisado essa radiação tem uma variação de acordo com a emissividade e temperatura no qual o corpo está sujeito, de forma que o crescimento da mesma era proporcional à temperatura. Na câmera irá ocorrer à conversão para o sinal elétrico, e transformação de comprimentos de onda infravermelho para comprimentos de espectro visível ao olho humano, de forma que em seguida são produzidas as imagens com valores de temperatura. O ensaio é descrito pela norma europeia: EN 131887: 1998 – Desempenho térmico de edificações – Detecção qualitativa de irregularidades térmicas em edifícios- Método infravermelho.

Figura 9- Exemplo de câmera termográfica.

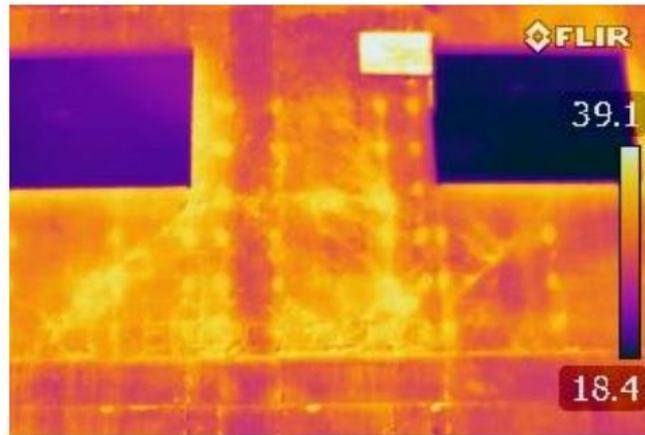
Figura 10-Região 1: Ensaio sem presença de água.

Os ensaios foram realizados às 10 horas no período da manhã, em um dia ensolarado, por sua vez foi reforçado à metodologia na estrutura com presença de água. Desta forma as infiltrações ficaram claras, tanto nas fissuras de espessuras maiores quanto nas de espessuras menores, na figura abaixo mostram duas regiões que foram identificadas essas manifestações patológicas.

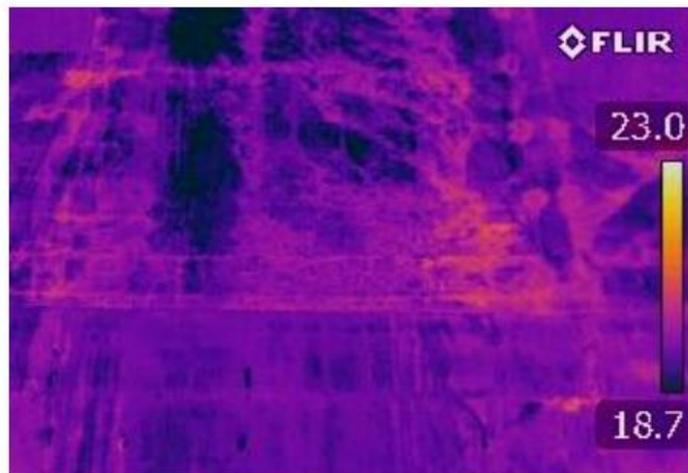
Figura 11- Região 1: Ensaio com presença de água.

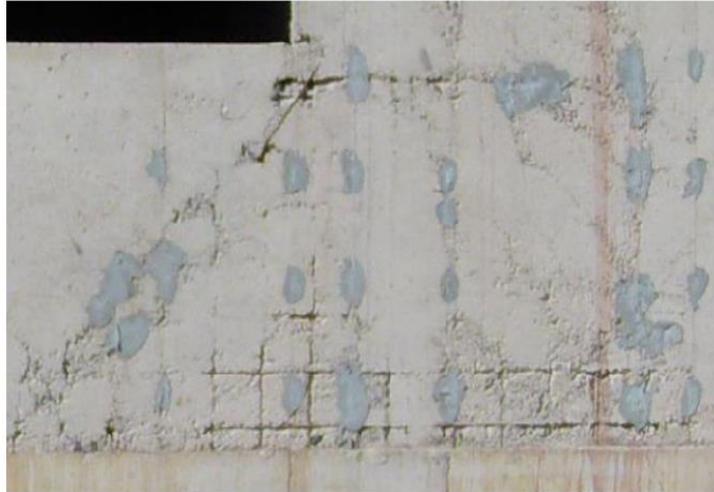
Figura 12- Região 1; imagem obtida com GoPro.

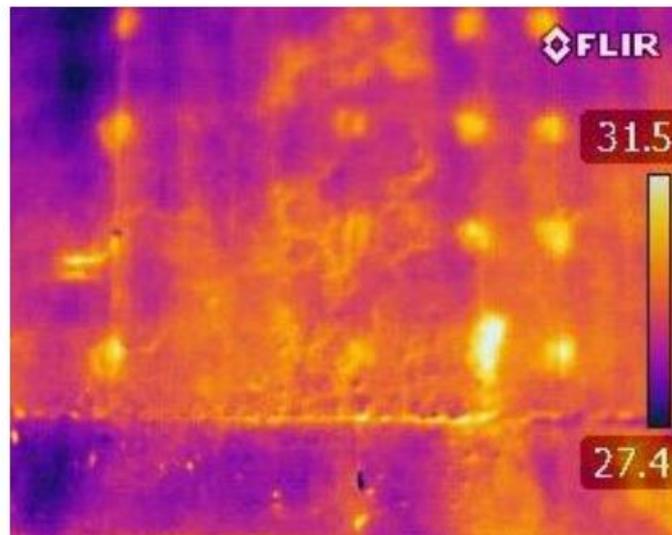
Figura 13- Região 2: Ensaio sem presença de água.

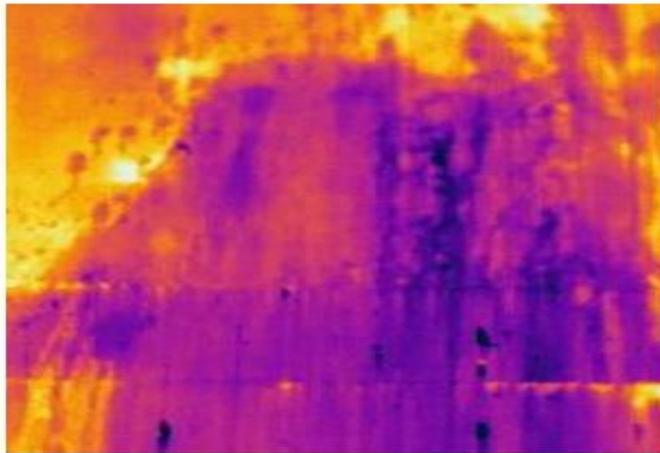
Figura 14-Região 2: Ensaio com presença de água.

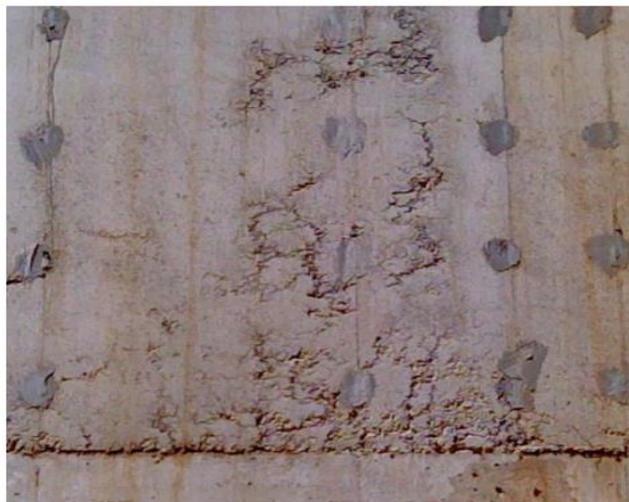
Figura 15- Região 2: Imagem obtida com GoPro.

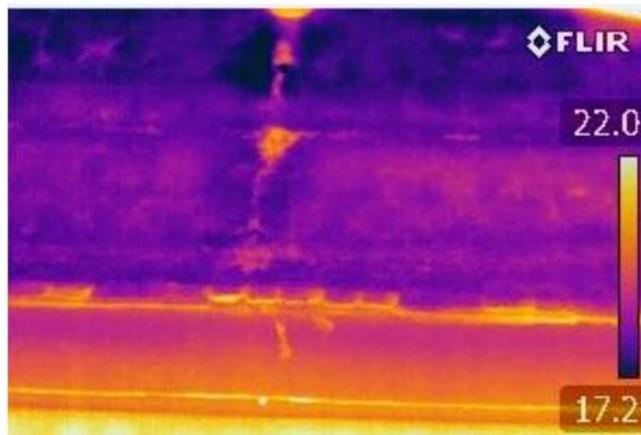
Ainda sobre os ensaios realizados, pelo engenheiro Nascimento (2014), a edificação B foi analisada às 7 horas no período da manhã, em uma região da edificação sem incidência direta de raios solares. As fissuras podem ser identificadas claramente, e através da comparação das imagens com e sem presença de água nota-se que as ferragens estão aparentes (Figura 16), já na Figura 17 a presença de água é indicada pelas manchas mais escuras que revelam infiltrações nessas regiões.

Figura 16-Ensaio com a presença de água.

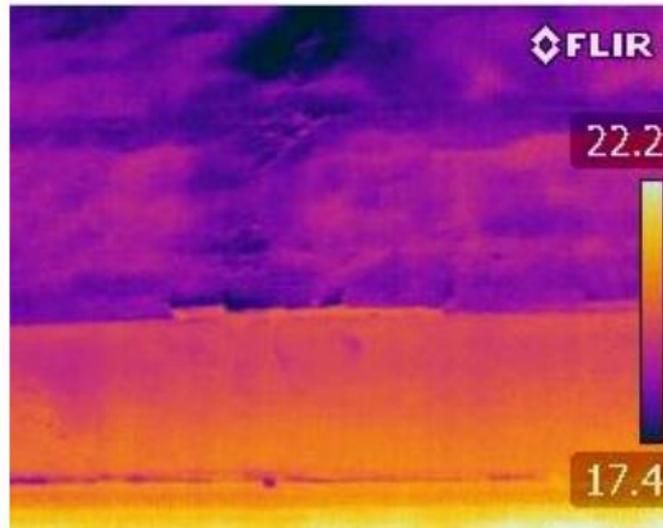
Figura 17-Ensaio sem a presença de água.

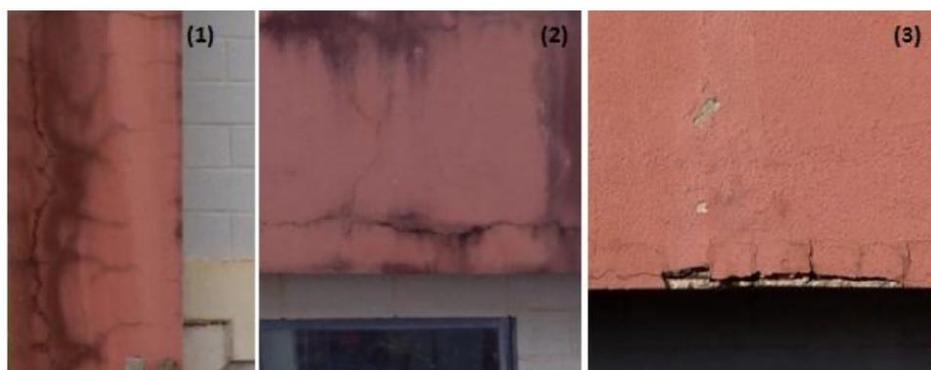
De acordo com a próxima imagem (Figura 18) ocorreram três tipos de fissuras para essa edificação. No caso 1 as trincas ocorreram pela atração térmica, já no caso 2, ela se deu na região de interface entre vigas e blocos de concreto que trabalham de forma diferente (caracterizado pela trinca rente a viga de concreto), e no caso 3 as fissuras ocorrem pela corrosão das ferragens, como consequência houve um deslocamento de partes da estrutura.

Figura 18-Fissuras encontradas na edificação B.

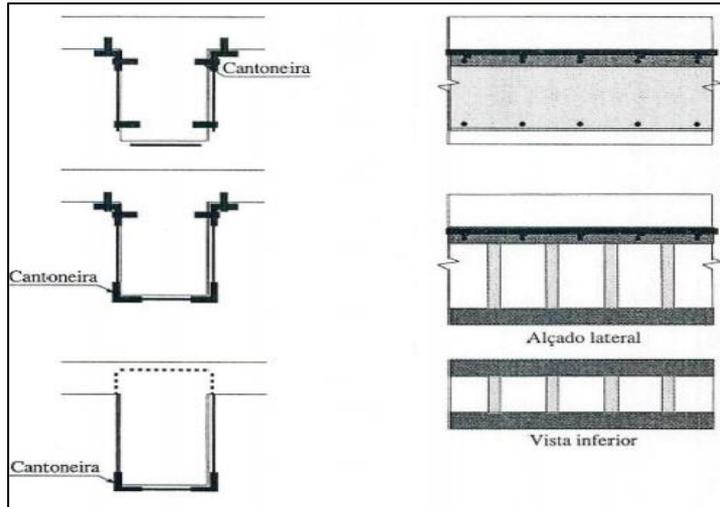
Segundo Zucchi (2015), podem ser executadas chapas contínuas, que demandam uma maior área de concreto a ser preparada, ou através de chapas descontínuas. Para chapas contínuas, indicam a utilização de uma cantoneira fixada através de chumbadores parabolt à face superior, e para chapas descontínuas, é recomendado 25 que além da cantoneira superior (Figura19), sejam utilizadas cantoneiras na zona inferior, ligadas por barras, de modo a garantir amarração eficiente.

Figura 19-Reforços de vigas ao cisalhamento.

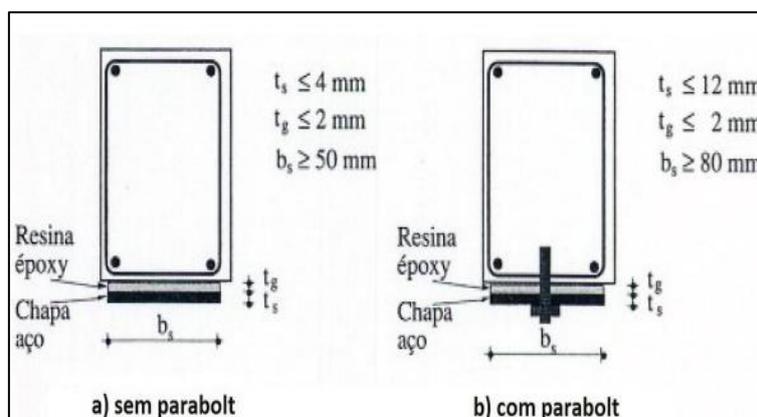
Ainda, Zucchi (2015) trazem outras indicações de dimensões para reforço à flexão (Figura 20) e reforço ao cisalhamento (Figura 21).

Figura 20- Reforço a flexão.

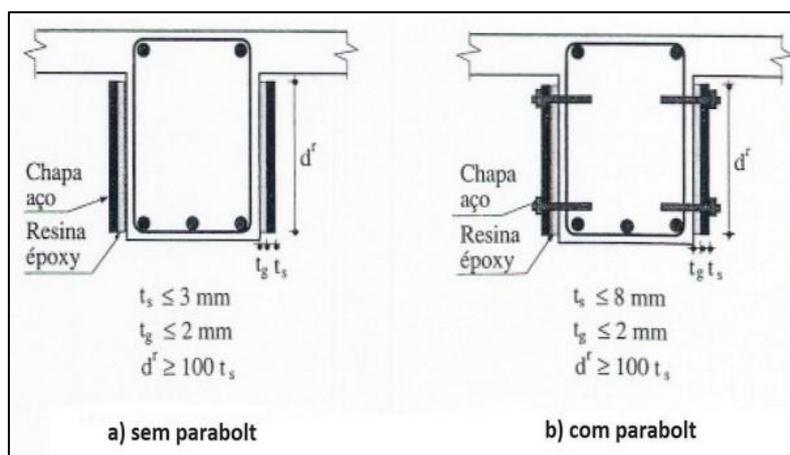
Figura 21- Reforço ao cisalhamento.

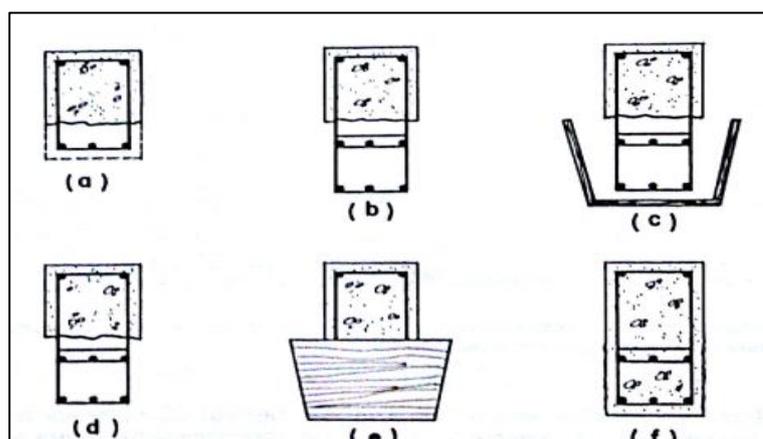
Thomaz (1989), reforço de vigas pode ainda ser obtido com o próprio emprego de concreto, adotando-se armaduras suplementares aumentando-se a altura útil da viga (figura 22). Nessa hipótese, antes de iniciarem-se essas operações de reforço da viga, a estrutura deverá ser convenientemente escorada.

Figura 22- Reforço de vigas com concreto e armaduras suplementares.
