**FACULDADE DE EXTREMA  
BACHARELADO EM ENGENHARIA CIVIL**

**ANÁLISE TÉCNICA DA ESTRUTURA DE COBERTA DO BLOCO 2 DA  
FACULDADE DE EXTREMA**

**Trabalho de Conclusão de Curso apresentado  
ao Curso de Engenharia Civil da Faculdade de  
Extrema, como requisito parcial para obtenção  
do grau de bacharel em Engenharia Civil.  
Orientador: Afonso Henrique Vilela.**

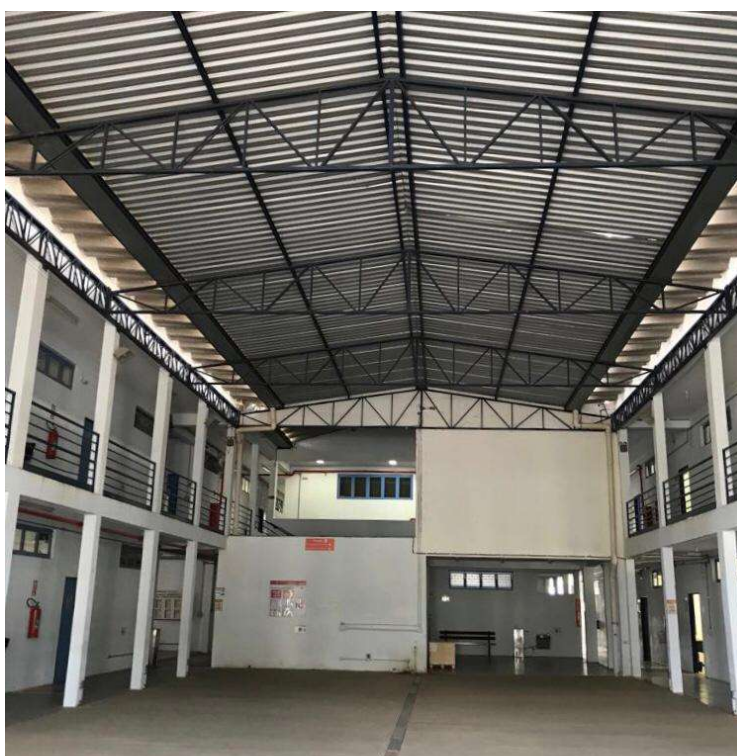
**Figura 4** – Imagem do Sistema de cobertura do pátio do Bloco 2.

O sistema é composto por duas vigas retangulares treliçadas metálicas laterais, fixadas aos pilares de concreto, que recebem no total sete treliças metálicas triangulares. Nestas treliças estão apoiadas seis terças e um conjunto de telhas também metálicas. Segue imagem do local:

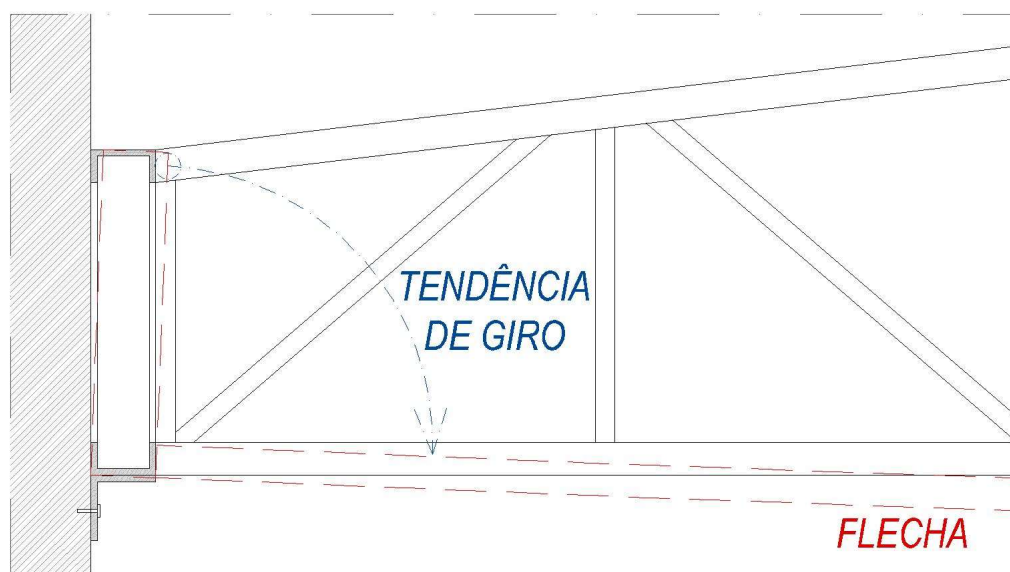
**Figura 5** – Desenho esquemático da fixação das vigas treliçadas.

- 1) Modo de fixação das vigas metálicas aos pilares de concreto armado: A fixação é feita através de chapas metálicas em “L”, soldadas na parte inferior das vigas e aparafusadas na parte superior dos pilares. Não existindo nenhum tipo de fixação da viga na parte superior. Sem que haja uma fixação na parte superior da viga, a peça tende a sofrer giro, interferindo diretamente no comportamento das treliças triangulares, gerando flechas centrais perceptíveis;
- 2) Flechas centrais nas treliças: foi observado que as treliças metálicas sofreram uma espécie de “embarrigamento” na sua porção central;

- Refazer os aparelhos de apoios, evitando que ocorram flechas nas treliças triangulares, ou reforçá-los utilizando mão francesa;

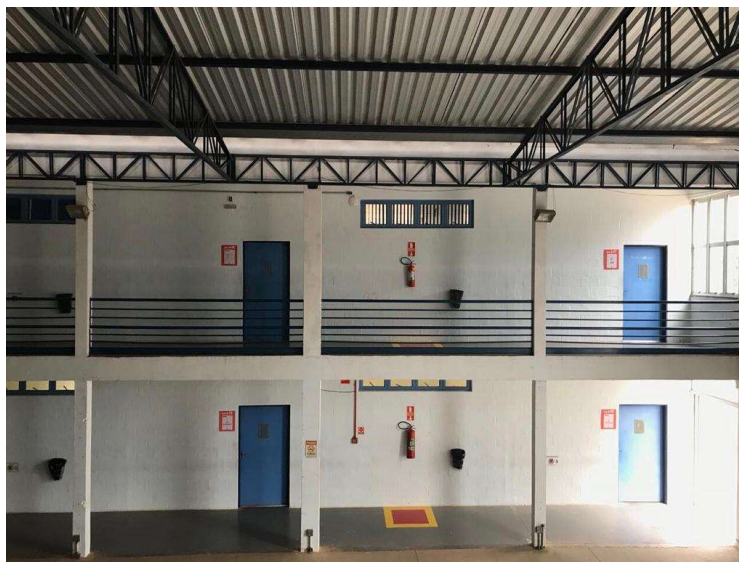
**Figura 6** – Imagem do posicionamento das treliças triangulares em relação aos pontos de fixação.

- 3) As treliças triangulares estão deslocadas em relação aos pontos de fixação dos apoios das vigas, portanto, dos pilares;

- O deslocamento das terças para os nós das treliças e o deslocamento das treliças triangulares para os pontos de apoio das vigas nos pilares. Quando o elemento é descarregada fora do nó, ela exige da estrutura esforços diferentes de tração e compressão, prejudicando a estabilidade. Este reposicionamento, resultaria na incidência contínua do fluxo de distribuição de cargas.

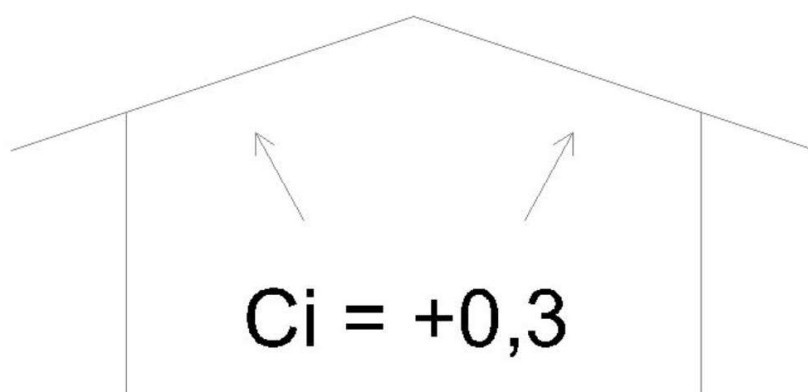
**Figura 13** – Demonstração do comportamento do Coeficiente Interno conforme item 6.2.5-c NBR 6123/88.

Para estimarmos a força atuante do vento ainda definimos o valor de  $q$  (pressão de obstrução) através da equação  $q = 0,0613V_k^2$ , que nos forneceu o valor = 274,35 N/m<sup>2</sup>. Precisávamos ainda dos coeficientes de pressão internos e externos. O coeficiente interno se dá pela proporção entre a área de todas as aberturas na face de barlavento e a área total das aberturas em todas as faces (paredes e cobertura), submetidas a sucções externas. Nossa relação encontrada foi de 1,5, sendo portanto  $C_i = +0,3$ .

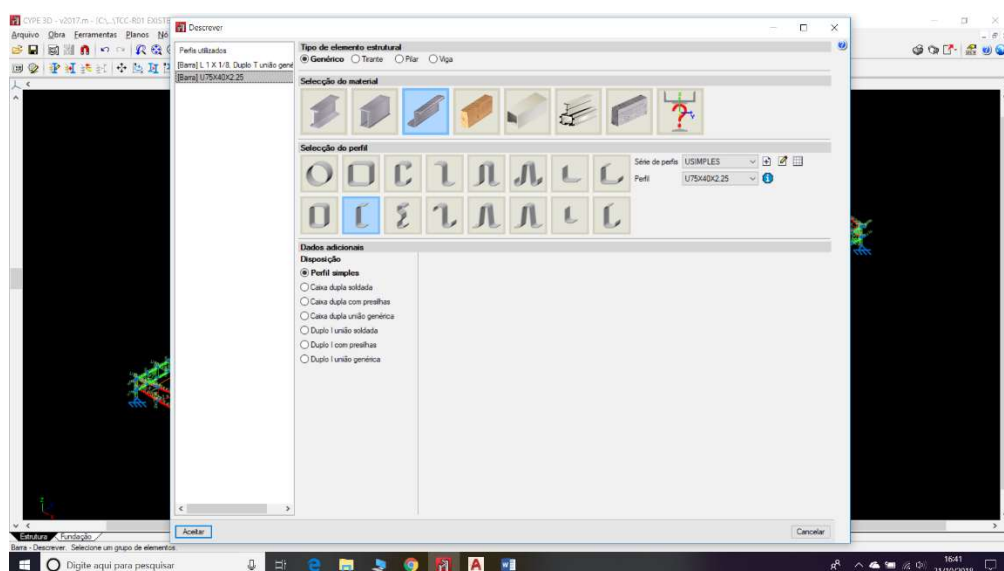
**Figura 15** – Captura de tela da descrição dos perfis das peças no Cypecad.

Para a determinação dos resultados do dimensionamento, foi necessário inserir todos os perfis, e cargas sobre a estrutura. As peças foram discriminadas por agrupamentos de elementos e as cargas foram lançadas sobre panos de cargas que atuam incidindo na estrutura, cada água representando um pano.
