ACESSIBILIDADE: ADAPTAÇÃO DE EDIFICAÇÕES SOB O  
ENFOQUE DA NBR 9050:2004

Trabalho de Conclusão de Curso, apresentado  
Faex- Faculdade de Extrema, como quesito parcial  
para obtenção do título de Bacharel em Engenharia  
Civil.

Analisar a acessibilidade em todas as áreas de uso público de uma Instituição de Ensino Superior (IES), sob o enfoque da ABNT NBR 9050/2004.

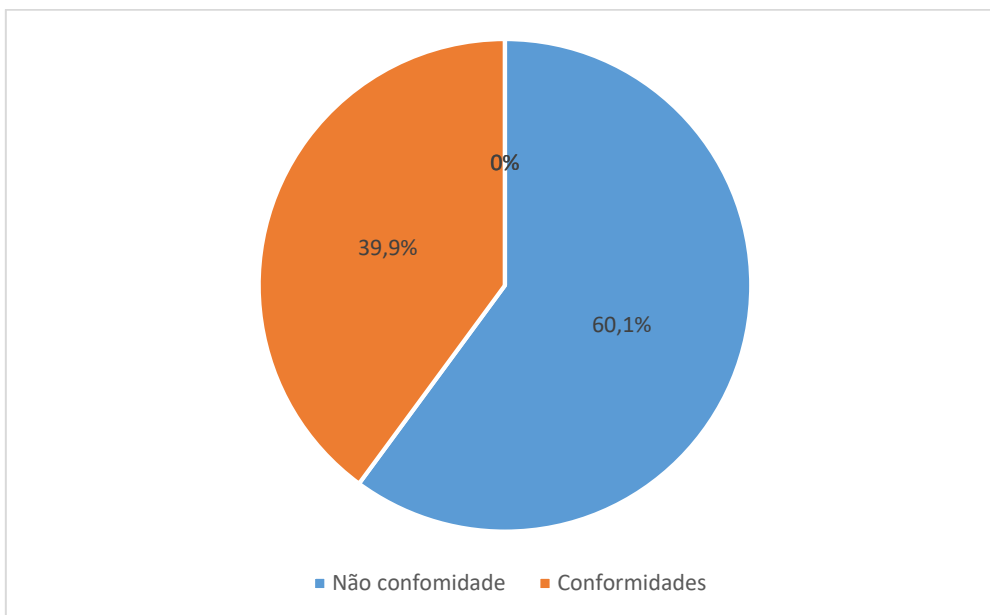
Figura 30 - Análise do espaço de uso público da IES de acordo com a ABNT NBR 9050/2004  
Fonte: Gonçalves, 2018

Observa-se que dos itens analisados, 39,9% estão em conformidade e 60,1% estão em não conformidade com a ABNT NBR 9050/2004. As conformidades e não conformidades são apresentadas na Figura 3.

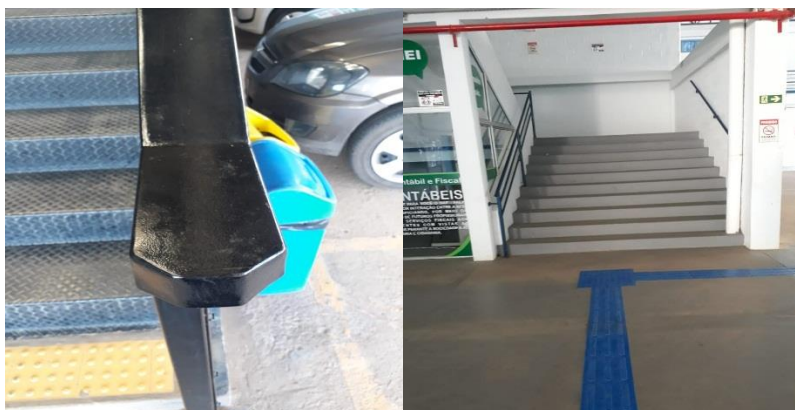
Figura 33 - Corrimões de escada de acesso aos anexos superiores.  
Fonte: Gonçalves, 2018

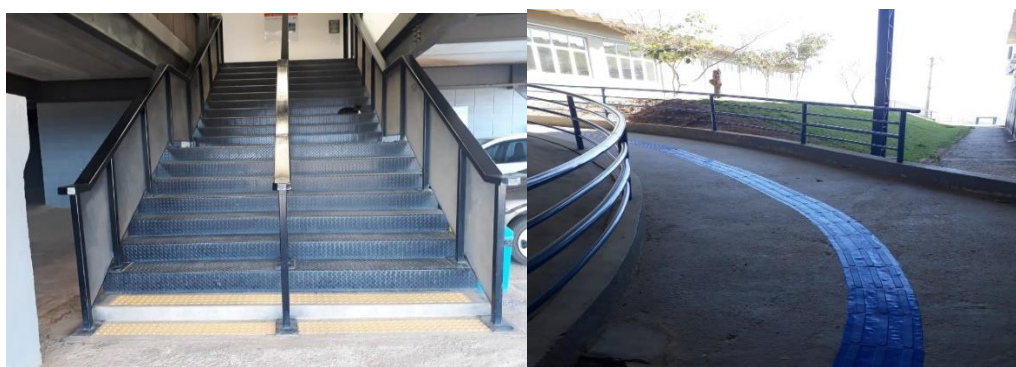
Figura 34 - Sinalização tátil de alerta, escada anexo C, guia de balizamento anexo B.

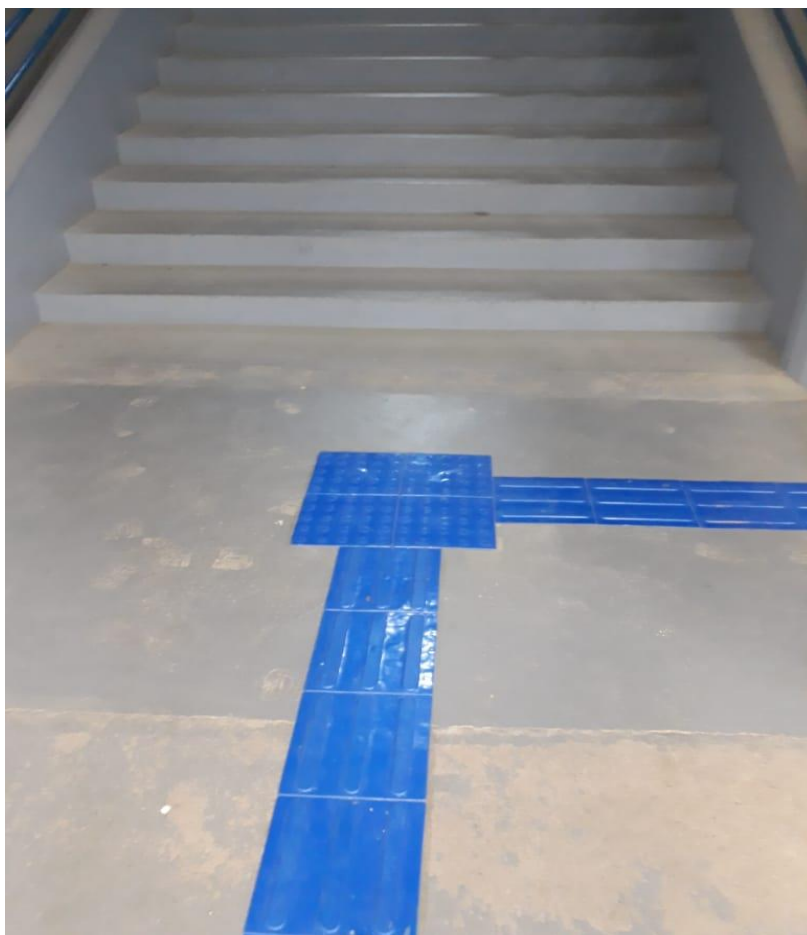
Falta sinalização tátil nas paredes e nos batentes das portas, planos de mapas táteis e sinalização de alerta de obstáculos, nos 3 anexos e no espaço de uso público. Há em todos os lugares nos quais existem composição na mudança de direção da sinalização tátil de alerta e direcional, conforme figura 7, mas falta sinalização direcional nos banheiros femininos e na sala de coordenação.

Figura 35 - Sinalização tátil de alerta e direcional.  
Fonte: Gonçalves, 2018

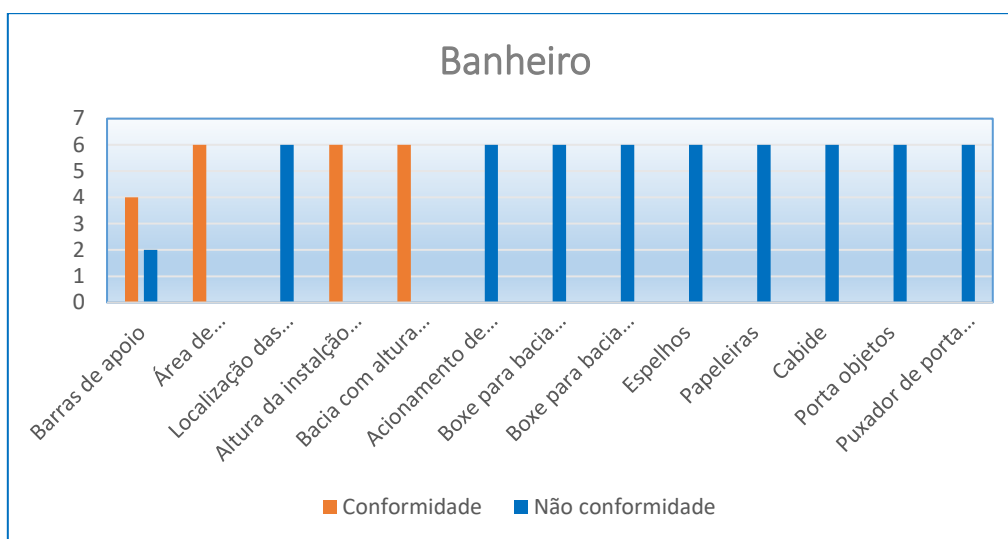
Figura 36 - Itens analisados no Banheiro

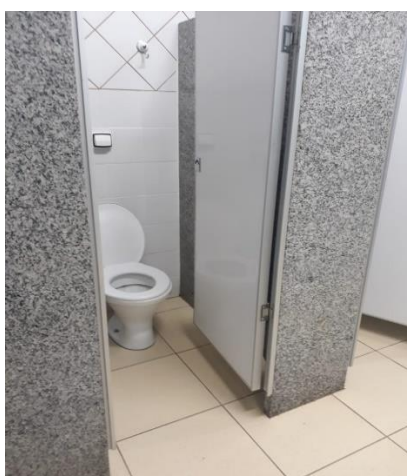
Os Boxe para bacia sanitária comum estão com medidas tanto com abertura de porta e espaço reduzidos, já os boxes para bacia sanitária PCD estão com medidas que não tem como fazer manobras, e alguns deles faltando o lavatório acessível, os espelhos as papeleiras e os banheiros que possuem cabides estão em alturas elevadas. Não há porta objetos e puxador de porta horizontal.

Figura 37 - Boxe do banheiro comum.

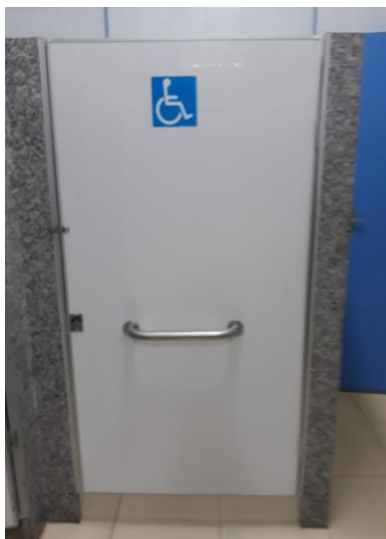
Figura 38 - Boxe com símbolo internacional de acesso para pessoas com mobilidades reduzidas.

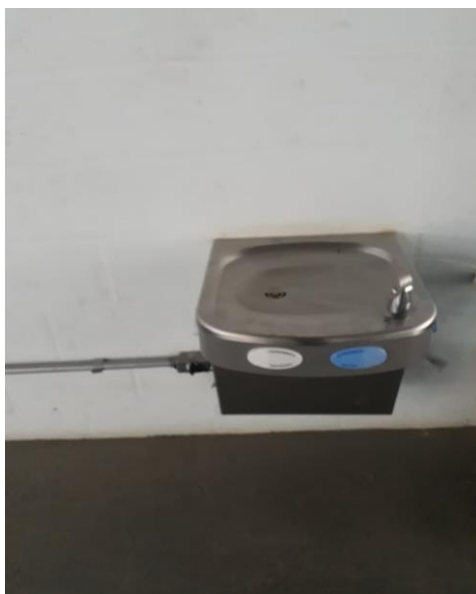
O resultado da análise dos bebedouros conforme a norma ABNT NBR 9050/2004 é apresentado na Figura 11. No total foram analisados 8 bebedouros comuns e 1 bebedouro destinado para PCD. O Resultado desta análise está apresentado na Tabela 2.

Figura 39 - Bebedouro acessível.

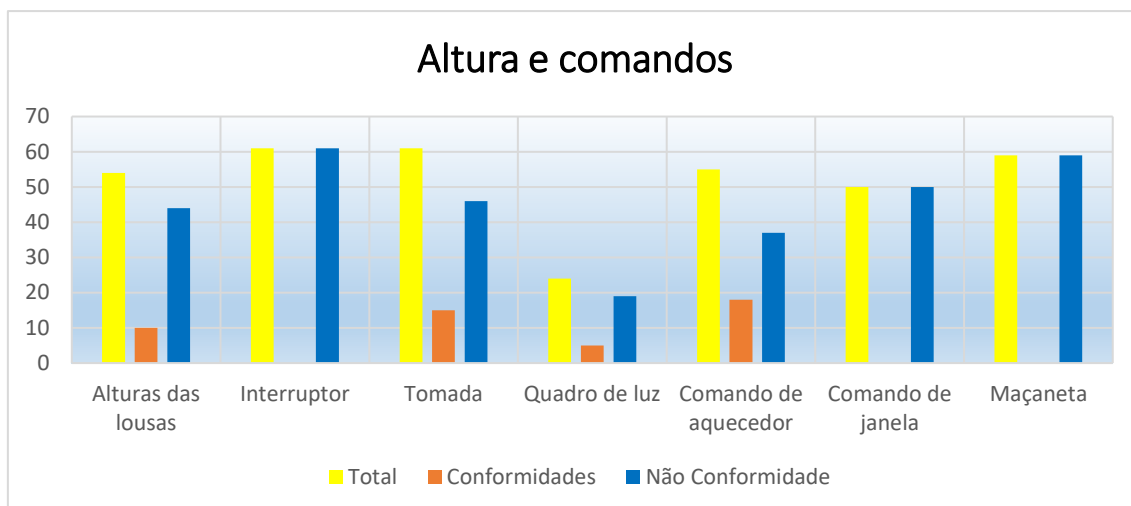
Figura 41 - alturas e comandos.  
Fonte: Gonçalves, 2018

Na biblioteca os espaços das estantes estavam em não conformidade com a norma. As alturas e profundidades das mesas de estudo estavam poucos cm a menos do que o permitido pela norma. Nas salas de aulas faltam mesas para PCD.

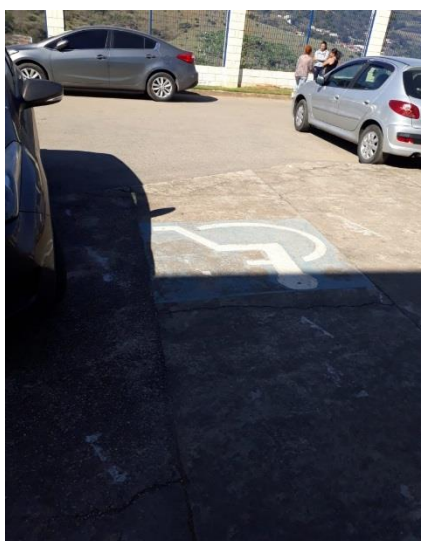
Figura 42 - Vaga no estacionamento para PCD.  
Fonte: Gonçalves, 2018

As vagas no estacionamento para PCD, estão em não conformidade com a norma. Descrever aqui o que foi observado na sua análise, apontado os itens que não atendem a norma.
