RECONSTRUÇÃO DE TRECHO DE PAVIMENTO SOBRE RODOVIA  
FEDERAL – BR-381 – RODOVIA FERNÃO DIAS

Trabalho de Conclusão de Curso de Graduação apresentado à Coordenação de Engenharia Civil da Faculdade de Ciências Sociais Aplicadas de Extrema como requisito parcial para obtenção do título de Bacharel em Engenharia Civil.

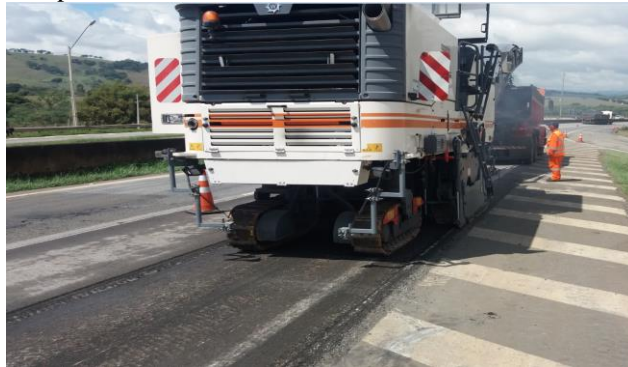
Figura 14 – Microfresagem do pavimento

A microfresagem nada mais é que a fresagem especificada a seguir, porém com uma espessura bem menor. Ela é utilizada para remoção do pavimento danificado existente, conforme Figura 14.

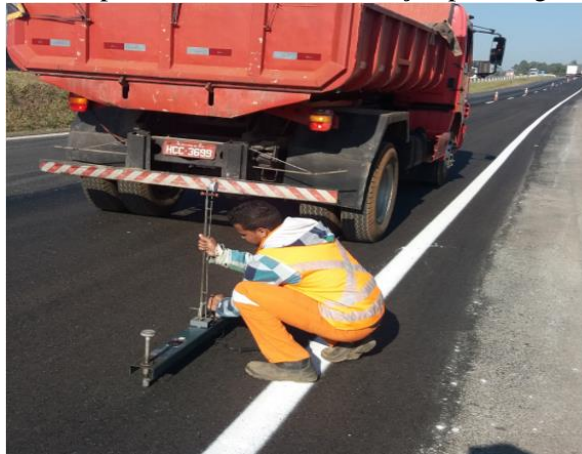
Figura 33 – Pintura nas faixas do pano executado e verificação pela Viga Benkelman

Última etapa a ser concretizada é a pintura do segmento onde foi aplicado o Concreto Betuminoso Usinado a Quente (CBUQ), local do trecho da reconstrução. Após a secagem, é retirado a sinalização e liberado o trânsito naquele local, Figura 33.

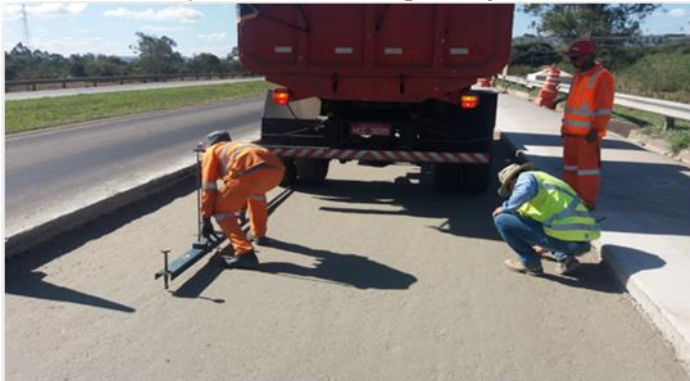
Figura 36 – Determinação das Deflexões pela viga Benkelman

c) Determinação das Deflexões pela Viga Benkelman - Este método de ensaio tem como objetivo a determinação de deflexões recuperáveis em pavimentos rodoviários com aplicação da viga Benkelman, visando ao conhecimento da capacidade estrutural do pavimento. Prescreve como medir e calcular as deflexões apresenta o esquema da viga, da carga aplicada e o posicionamento dos equipamentos para medição.

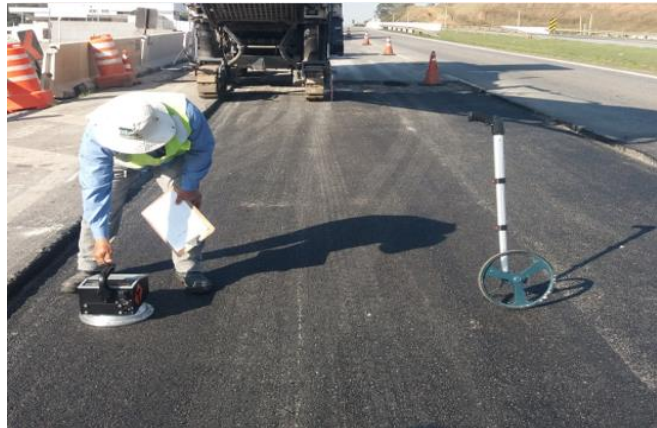
Figura 37 – Medidor de Densidade do Asfalto (Densímetro Elétrico)

Para aferição das leituras realizadas com o densímetro, deve ser realizados a cada 1.000 m<sup>3</sup> ou a cada 10 dias de serviços trabalhados por frente de serviço os ensaios comparativos entre as densidades de pista obtidas através do densímetro e as densidades de pista obtidas através dos ensaios com corpos de prova extraídos (Figura 37).

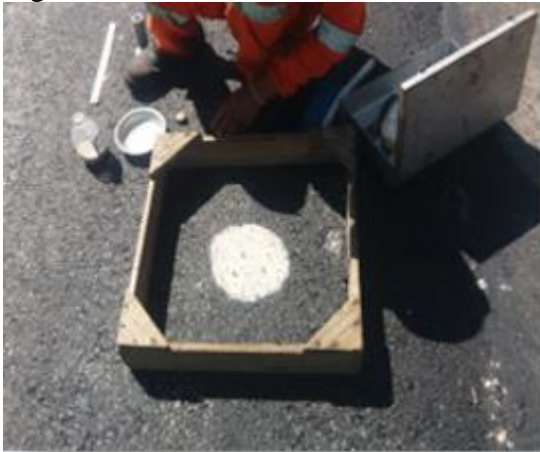
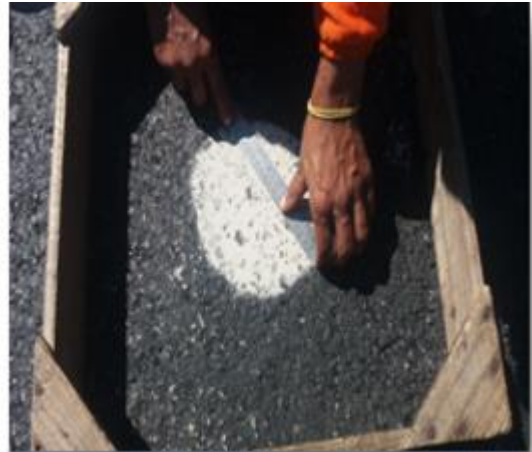
Figura 38 – Ensaio com mancha de areia

e) Mancha de areia – Transcrição de Ensaio da Mancha de Areia: É um ensaio de medições pontuais na superfície. Medindo a macro textura de trechos do asfalto. É um ensaio simples, apresentando resultados repetitivos. É obtido o resultado através da altura da areia no pavimento. (Figura 38).
