**FAEX - FACULDADE DE CIÊNCIAS SOCIAIS E APLICADAS DE EXTREMA
CURSO DE BACHARELADO EM ENGENHARIA CIVIL
ALEXSANDRO APARECIDO DA COSTA**

**AVALIAÇÃO SUPERFICIAL DE PAVIMENTO FLEXÍVEL NA REGIÃO CEN-
TRAL DA CIDADE DE EXTREMA/MG**

**EXTREMA
2018**

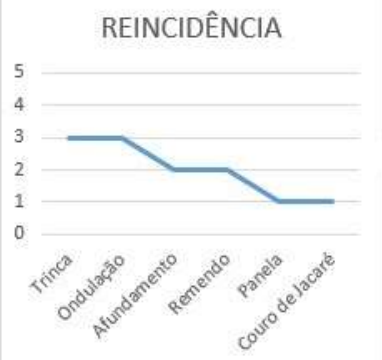
O trecho de número 01 foi o que apresentou VSA de valor mais baixo (2,5), classificando o trecho como condição REGULAR, necessitando assim apenas da intervenção do tipo restauração, não necessitando de reconstrução e/ou substituição das camadas inferiores à capa asfáltica, mas limite de aceitabilidade já foi deixado para trás, fazendo com que assim uma intervenção de manutenção corretiva eleve o valor de serventia da via para níveis superiores. O trecho apresenta painéis de grandes proporções, além revestimentos mal executados, e grande número de trincas, sendo do tipo “couro de Jacaré”, e em “bloco”, como pode-se observar na figura 36.

Trincas em malha tipo "Bloco"	Afundamento com trincamento																									
Valor de Servientia Atual do Trecho	Observações Técnicas:																									
<div style="display: flex; align-items: center; justify-content: center;"> <div style="border: 1px solid black; padding: 10px; font-size: 2em; margin-right: 10px;">2,5</div> <div style="text-align: center;"> <p style="writing-mode: vertical-rl; transform: rotate(180deg); font-size: 0.8em;">VSA - VALOR DE SERVIENTIA ATUAL</p> <table border="1" style="border-collapse: collapse; text-align: center;"> <tr><td>5</td></tr> <tr><td>4</td></tr> <tr><td>3</td></tr> <tr><td>2</td></tr> <tr><td>1</td></tr> <tr><td>0</td></tr> </table> </div> <div style="margin-left: 10px;"> <table border="1" style="border-collapse: collapse; text-align: center;"> <tr><td>ÓTIMO</td></tr> <tr><td>BOM</td></tr> <tr><td>REGULAR</td></tr> <tr><td>RUIM</td></tr> <tr><td>PÉSSIMO</td></tr> </table> </div> </div>	5	4	3	2	1	0	ÓTIMO	BOM	REGULAR	RUIM	PÉSSIMO	<div style="text-align: center;"> <p>REINCIDÊNCIA</p>

<table border="1" style="display: none;"> <caption>REINCIDÊNCIA</caption> <thead> <tr> <th>Patologia</th> <th>Conceito</th> </tr> </thead> <tbody> <tr><td>Trinca</td><td>3</td></tr> <tr><td>Ondulação</td><td>3</td></tr> <tr><td>Afundamento</td><td>2</td></tr> <tr><td>Remendo</td><td>2</td></tr> <tr><td>Panela</td><td>1</td></tr> <tr><td>Couro de Jacaré</td><td>1</td></tr> </tbody> </table> </div>	Patologia	Conceito	Trinca	3	Ondulação	3	Afundamento	2	Remendo	2	Panela	1	Couro de Jacaré	1

5																										
4																										
3																										
2																										
1																										
0																										
ÓTIMO																										
BOM																										
REGULAR																										
RUIM																										
PÉSSIMO																										
Patologia	Conceito																									
Trinca	3																									
Ondulação	3																									
Afundamento	2																									
Remendo	2																									
Panela	1																									
Couro de Jacaré	1																									
Outras patologias apresentadas ao longo deste trecho:																										
<ul style="list-style-type: none"> • Ondulações • Couro de Jacaré • Desgaste

Por se tratar de um pavimento urbano de baixo custo a reconstrução da via não é uma solução adequada, mas a resolução pontual de cada patologia deve ser realizada. A via como um todo apresenta número elevado de trincas do tipo couro de “Jacaré”, nestas localidades deve-se ter uma atenção especial, pois é uma patologia que rapidamente pode evoluir, nestas regiões necessita a correção de um remendo profundo, esta camada de remendo deve ser aplicada e posteriormente compactada com equipamentos que garantam a compactação e acabamento adequado para o uso seguro, econômico e confortável do usuário. O mesmo processo deve ser realizado nos trechos que apresentam panelas e ondulações.

Nos trechos que apresentam remendos mal realizados, o primeiro passo é realizar a retirada do asfalto nessa região em sua totalidade, para a realização de uma nova reconstrução asfáltica tornando a via segura e confortável ao rolamento. Já nos segmentos da via que apresenta trincas longitudinais e trincas isoladas o procedimento de recuperação é mais simples, como a aplicação de um ligante betuminoso especial ao qual vai realizar a selagem desta trinca, evitando a infiltração, e protegendo a base e sub base da via.
